METODOLOGIA E TÉCNICAS DE REABILITAÇÃO DE ELEMENTOS ESTRUTURAIS DE MADEIRA DA “PASSARELA PÊNSEL DE PIRACICABA”

METHODOLOGY AND REHABILITATION TECHNIQUES TIMBER STRUCTURAL MEMBERS OF THE “PIRACICABA SUSPENSION FOOTBRIDGE”

Leandro Dussarrat Brito ⁽¹⁾ (A), Carlito Calil Junior ⁽²⁾

Código de identificação: T9-04

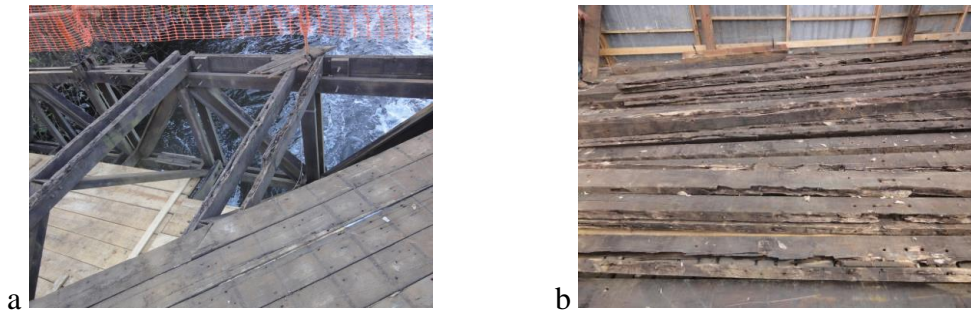
Em geral, os pontos mais críticos em pontes de madeira, com Potencial de Risco de Biodeterioração, ocorrem nas interfaces viga-tabuleiro e em pontos de ligações, onde são suscetíveis à retenção de umidade na madeira [(CALIL JR., 2006); (CALIL JR.; DUSSARRAT BRITO, 2010); (DUSSARRAT BRITO; CALIL JR., 2015)]. O risco fica ainda mais eminente quando as tábuas do tabuleiro são fixadas com pregos ou parafusos que penetram na região superior da seção de uma viga. Durante as *Inspecões Visuais Detalhadas de Nível 2*, realizadas *in loco* nas avaliações para reabilitação de elementos estruturais de *Eucalyptus citriodora*, foram detectados elevados níveis de biodeteriorações nas vigas transversinas superiores TS com características visuais de ataque por fungos apodrecedores, mais precisamente, nessas tais zonas de fixação das peças dos tabuleiros, sendo ainda mais expressivos nos elementos estruturais do Módulo m13 (DUSSARRAT BRITO, 2014), conforme pode ser observado nas fotos apresentadas na Figura 4.3.

Figura 4.3: Biodeteriorações com características visuais de fungos apodrecedores, nas vigas transversinas superiores (TS) do módulo m13, em regiões de fixação das tábuas do tabuleiro.

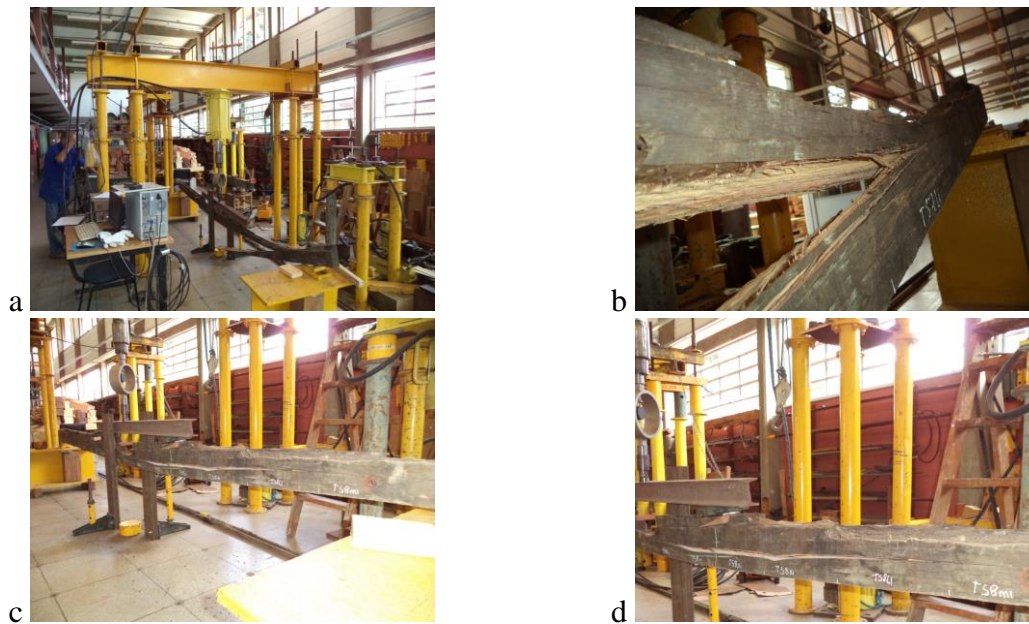
Diante das características visuais de biodeterioração por fungos apodrecedores nas Transversinas Superiores (TS) observadas *in loco*, foram submetidas para o LaMEM, 8 peças estruturais originais da passarela, onde foram realizados os ensaios experimentais de flexão estática pelo esquema de distribuição de cargas da ASTM D 198-08, para avaliações no comportamento real das vigas transversinas superiores (TS1; TS2; TS3; TS4; TS5; TS6; TS7; TS8), parcialmente biodeterioradas na região superior (zona de compressão de vigas), ainda sem o emprego de técnicas de reabilitação, e apresentação dos *Modos de Ruptura* nas transversinas TS5; TS6; TS7; TS8. As dimensões efetivas das vigas transversinas (TS) originais eram aproximadamente de 5,5 cm de largura por 15 cm de altura, e 430 cm de comprimento. No entanto essas vigas, apresentavam parcialmente com alto nível de biodeterioração, principalmente na região superior, acima da linha neutra, nas regiões onde eram fixadas as peças do tabuleiro, cujas regiões são propensas as infiltrações e à retenção de água e concentração de umidade. Os *Modos de Ruptura* nas transversinas biodeterioradas TS7 e TS8 estão apresentados de maneira pormenorizada na Figura 4.5, onde foram notáveis as separações longitudinais, paralela às fibras da região de madeira sã da região biodeteriorada. Destaca-se ainda que as rupturas nas TS5; TS6; TS7 biodeterioradas ocorreram com *Modo de Ruptura Brusca (Frágil)*, sem aviso inicial na viga, como o exemplo da TS7 apresentado nas fotos das Figuras 4.5a e 4.5b. No entanto, a arte de avaliar peças de madeira biodeterioradas, não é tarefa fácil. Em função das dimensões das peças estruturais originais altamente biodeterioradas, apresentarem grandes variações nas alturas “h” ao longo das seções transversais, inclusive com cavidades em formas irregulares internamente às peças, além de fendas longitudinais expressivas e vazios, é impraticável determinar o valor exato tanto do MOE quanto do MOR. Para isso, foi imprescindível analisar graficamente os resultados experimentais pela relação Força x Flecha.

Figura 4.5: Ensaio estático de flexão de vigas transversinas parcialmente biodeterioradas na região superior de compressão (foram notáveis à separação longitudinal, paralela às fibras da região de madeira sã da região da madeira biodeteriorada): a) Modo de Ruptura Brusca (sem aviso) na TS7 (visão detalhada em b); c) Modo de ruptura por cisalhamento na TS8 (visão detalhada em d). Fotos: DUSSARRAT BRITO

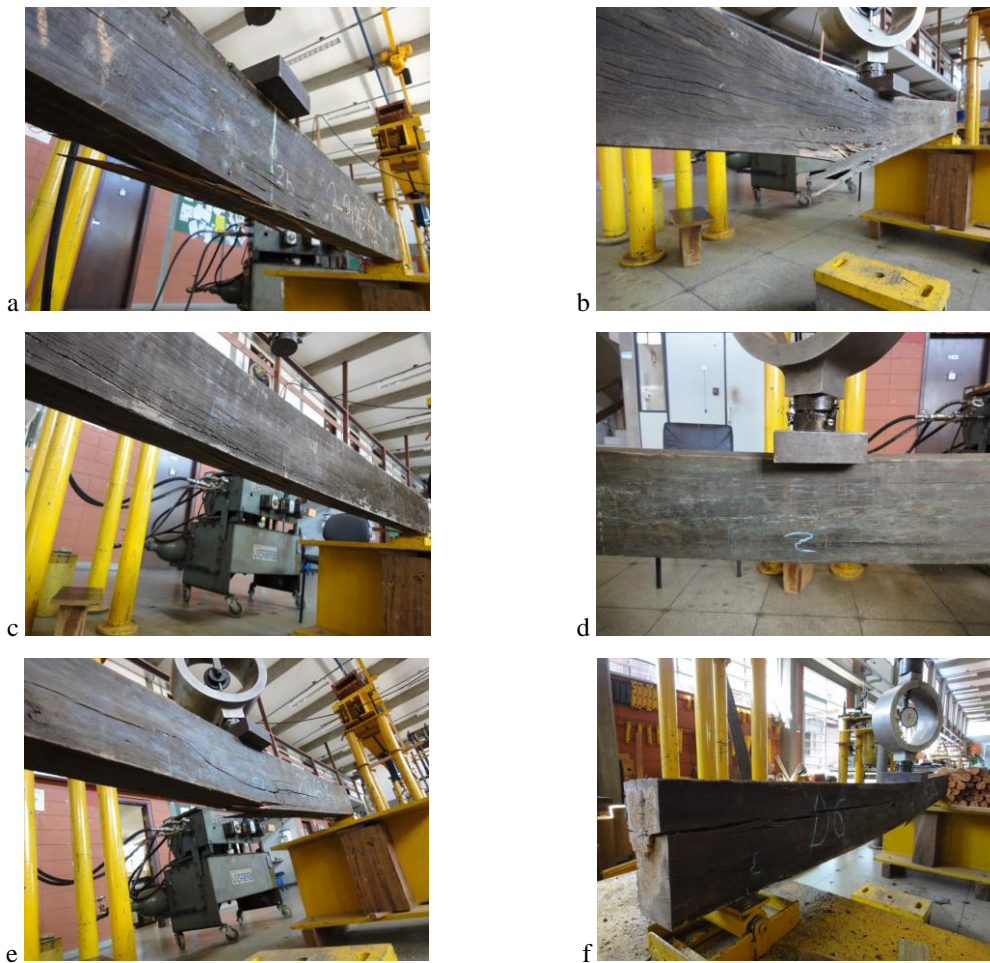
Para avaliação do comportamento e estimativas do MOE e do MOR foram realizados ensaios estáticos de flexão em 6 peças de diagonais de contraventamento (D1, D2, D3, D4, D5, D6), de *Eucalyptus citriodora* superficialmente biodeterioradas, originais da Passarela. Os modos de ruptura dessas peças ensaiadas à flexão estão apresentados de maneira pormenorizada na Figura 4.7.

Figura 4.7: Modos de ruptura nas peças ensaiadas à flexão: a) D1; b) D2; c) D3; d) D4; e) D5; f) D6.
Fotos: DUSSARRAT BRITO
