# AVALIAÇÃO PARA RECUPERAÇÃO DA ESTRUTURA DE COBERTURA EM MADEIRA DE PRÉDIO NO CENTRO HISTÓRICO DE FLORIANÓPOLIS, BRASIL

## EVALUATION FOR THE RECOVERY OF A BUILDING IN WOOD ROOFING STRUCTURE IN THE HISTORICAL CENTER OF FLORIANÓPOLIS, BRAZIL

**Código de identificação: T9-08**

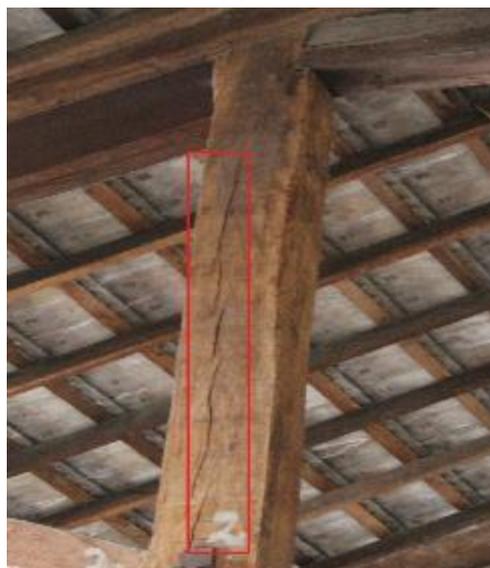
Durante esta etapa, pôde-se observar que quase todas as peças em madeira apresentaram fissuras, com exceção das diagonais. Todavia, para o tipo 02, os elementos de montante evidenciaram fissuras (Figura 4) em função da ausência de mãos francesas na estrutura das treliças ligadas à cumeeira, para melhor contraventamento da cobertura.

Figura 4: Fissura no montante. Fonte: BOURSCHEID, 2015 (arquivo pessoal).

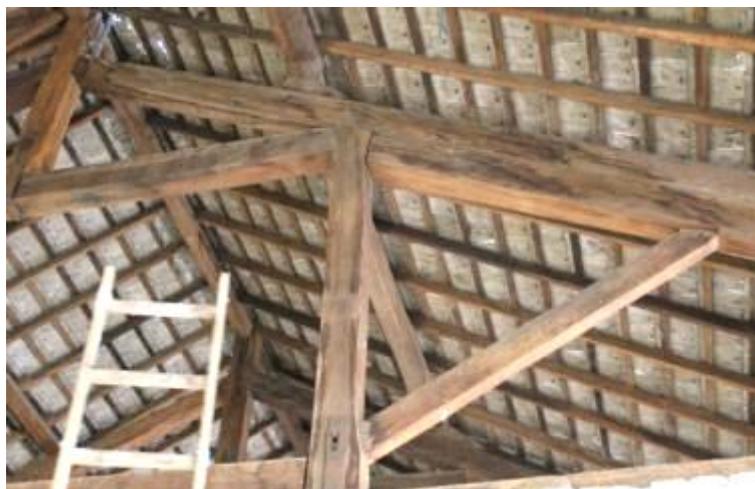
Também, perceberam-se manchas de umidade nos banzos superior e inferior das treliças dos tipos 02 e 03 (Figura 5), e as do tipo 01 no banzo inferior. No caso das manchas nos banzos superiores, estes se referem à parte da peça que está em contato com o banzo inferior (extremidades laterais), a

qual se encontra apoiada na parede. Além disso, as manchas de umidade que foram encontradas estavam, na maioria, nas mesmas peças que apresentaram outros problemas, como fissuras ou cupins.

Figura 5: Manchas de umidade em quase toda a treliça (Tipo 2). Fonte: BOURSCHEID, 2015 (arquivo pessoal).

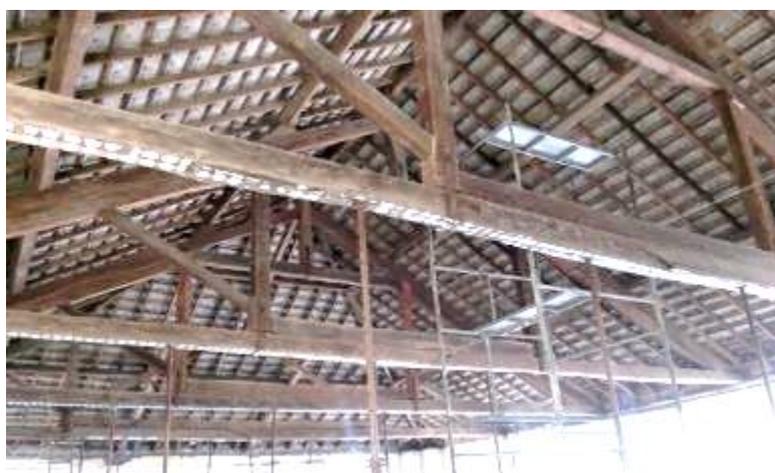
Todas as treliças dos tipos 02 e 03, além da tesoura 02 do tipo 01, estavam escoradas (Figura 6). O escoramento foi feito devido ao envergamento das peças, principalmente do banzo inferior, além do fato de que os banzos superiores não estão apoiados sob a parede o que promove um esforço cortante maior no banzo inferior.

Figura 6: Escoramento das tesouras. Fonte: BOURSCHEID, 2015 (arquivo pessoal).

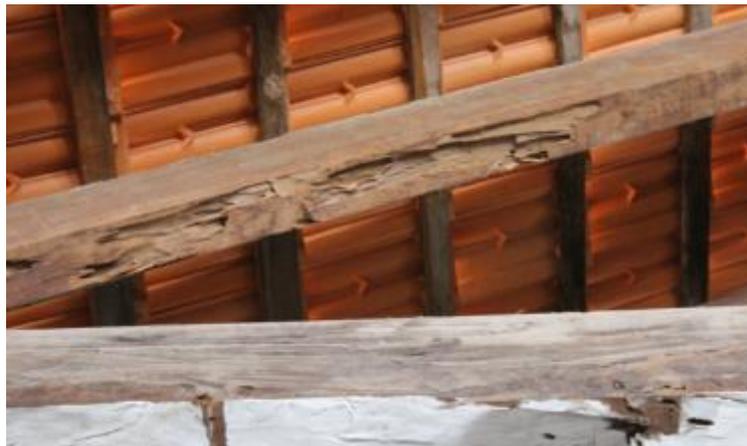
O ataque por agentes xilófagos também foi observado. A ocorrência de maior gravidade foi encontrada nas tesouras do Tipo 01, nas quais se notou a presença ativa dos insetos, apesar de superficiais, como demonstrado pela Figura 7.

Figura 7: Ataque por agente xilófago (cupins). Fonte: BOURSCHEID, 2015 (arquivo pessoal).

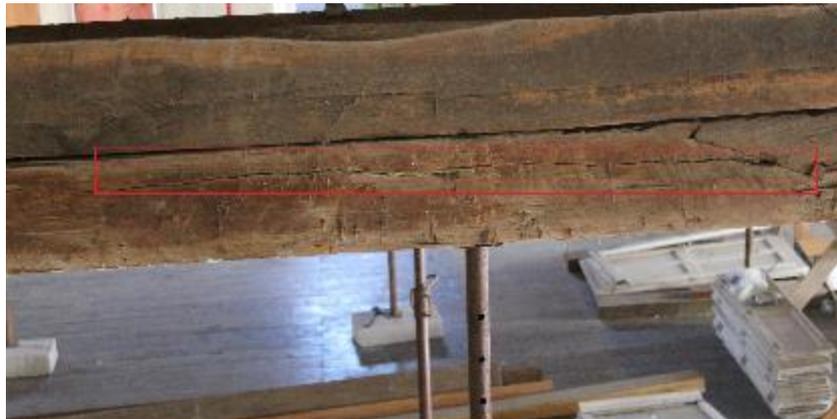
Em alguns destes problemas foram colocadas escoras tanto para sustentação da tesoura inteira, que pode ser visto na Figura 8, como para reforço nos montantes e outras peças.

Figura 8: Escoramento de peças colapsadas. Fonte: BOURSCHEID, 2015 (arquivo pessoal).

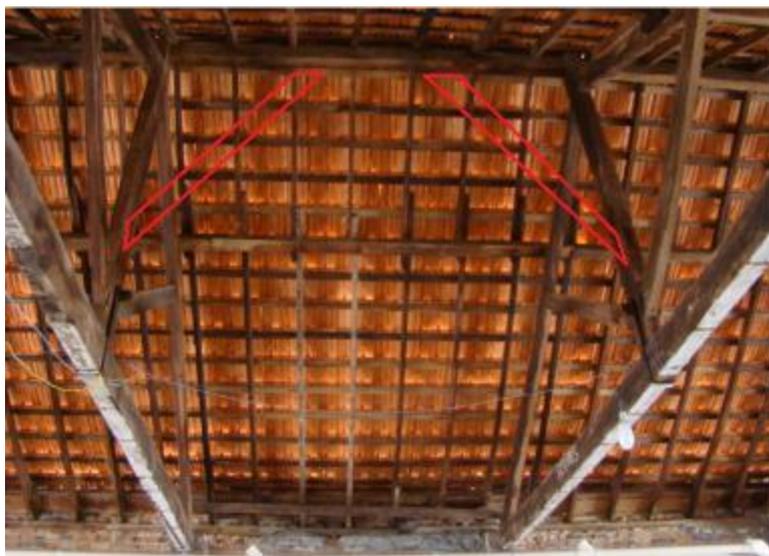
Figura 9: Reforço com mãos-francesas entre treliças. Fonte: BOURSCHEID, 2015 (arquivo pessoal).

Além disto, quando da construção, deveriam ter sido colocadas mãos-francesas entre as treliças do tipo 01, assim como foram colocadas em algumas do tipo 02, para que houvesse o travamento da cobertura no sentido longitudinal. Também, deveriam ser reforçadas as demais treliças (do tipo 02 e 03) com mãos francesas para a mesma finalidade (Figura 9). Outro ponto importante verificado foi que as mãos-francesas que estão unidas as terças possuem bitola pequena, sendo necessária a substituição por outras maiores (Figura 10).

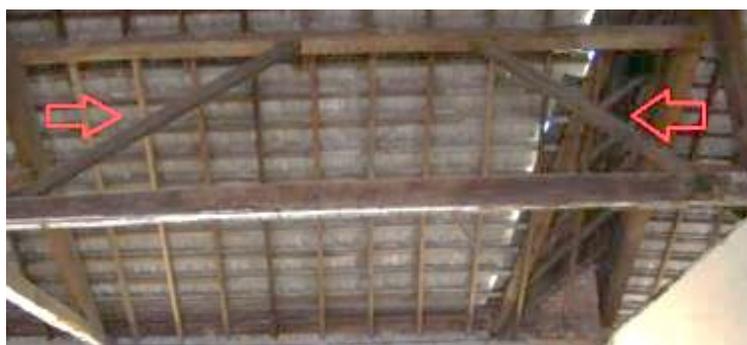
Figura 10: Bitola pequena nos reforços de mão-francesa entre treliças. Fonte: BOURSCHEID, 2015 (arquivo pessoal).

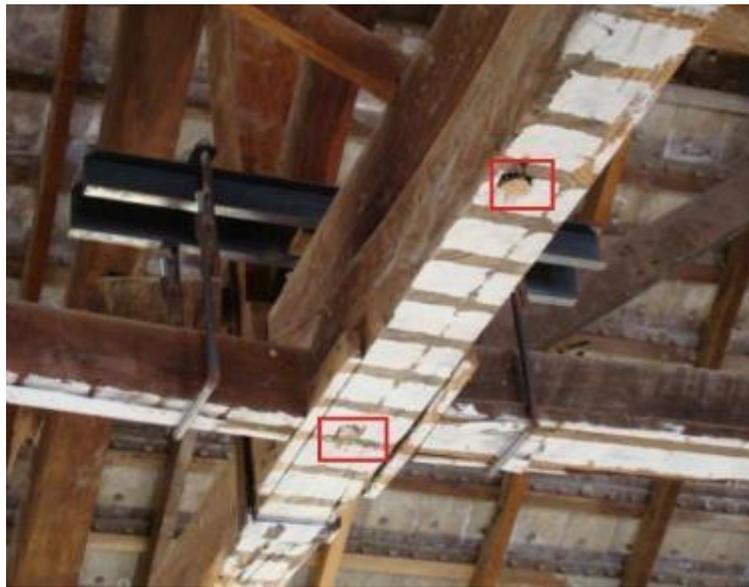
Ainda, pôde-se perceber que os parafusos utilizados necessitam ser substituídos, uma vez que os encontrados são muito antigos (Figura 11) e não se pode garantir que os mesmos promovam a segurança necessária para a contínua utilização desta cobertura.

Figura 11: Parafusos. Fonte: BOURSCHEID, 2015 (arquivo pessoal).

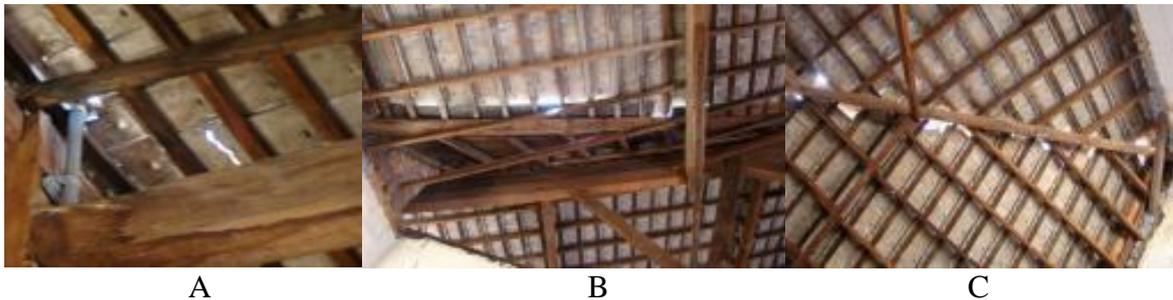
Na cumeeira, no rincão e no espigão foram observados vários pontos com goteiras, e, até mesmo, grandes aberturas por onde a água da chuva facilmente entra, molhando as treliças, como nas Figuras 12 A, B, C.

Figura 12: Abertura na cumeeira (A), Rincão (B), e Espigão (C). Fonte: BOURSCHEID, 2015 (arquivo pessoal).

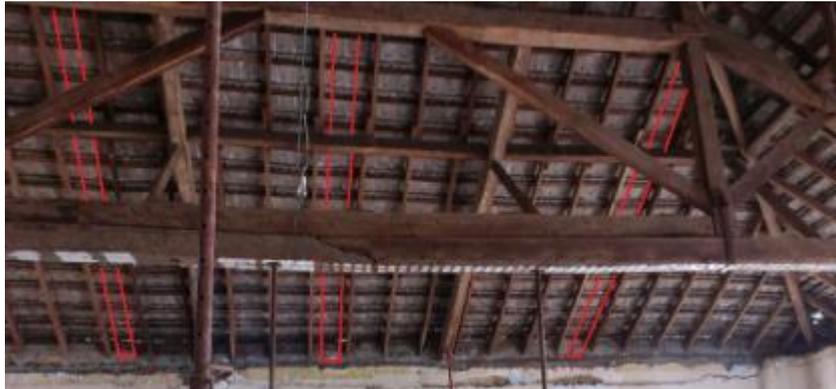
Figura 13: Necessidade de aumento da quantidade das vigas de apoio entre treliça e terça. Fonte: BOURSCHEID, 2015 (arquivo pessoal).

As Figuras 13 e 14 demonstram uma possível solução para a parede rachada em um dos galpões, a qual está em perigo iminente de total ruptura e queda, que faria com que a cobertura desabasse em conjunto. Neste caso, é necessário que seja aumentado o número de vigas na horizontal entre a última treliça e as terças na parede (13) de forma que as cargas sejam melhor distribuídas, bem como a inclusão de vigas nas treliças (14), já que a falta delas é um dos motivos pelo qual a parede foi empurrada para fora por conta das forças atuantes na mesma. Ainda, este também foi o motivo pelo qual as vigas de sustentação entre as treliças e as terças sofreram ruptura (14).

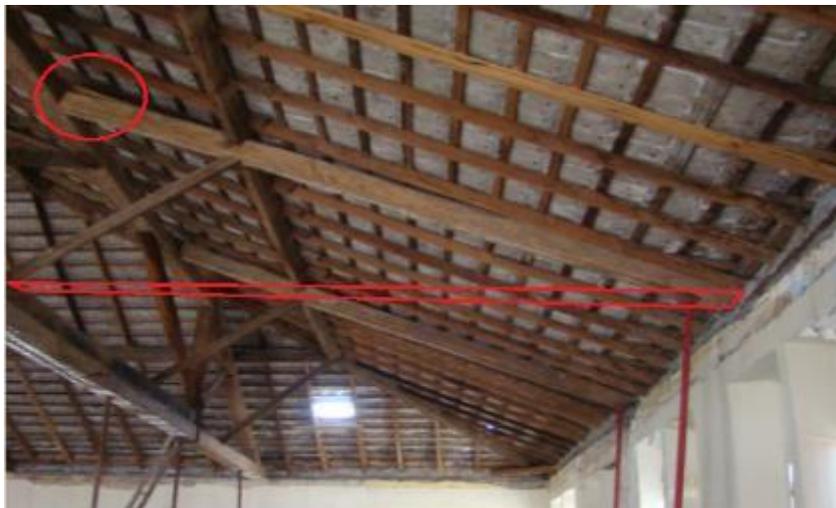
Figura 14: Ruptura da viga e sugestão de inclusão de vigas na horizontal. Fonte: BOURSCHEID, 2015 (arquivo pessoal).

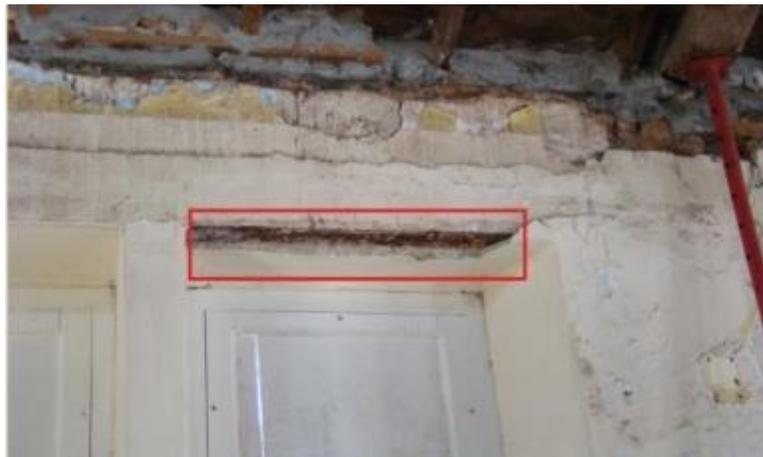
Em decorrência da ruptura que já ocorreu na parede e a fez entortar, possivelmente as vergas das janelas, as quais estão enferrujadas, tenham tido sua capacidade mecânica reduzida, e por isso, deveriam ser avaliadas e se necessário, substituídas (Figura 15).

Figura 15: Vergas enferrujadas. Fonte: BOURSCHEID, 2015 (arquivo pessoal).

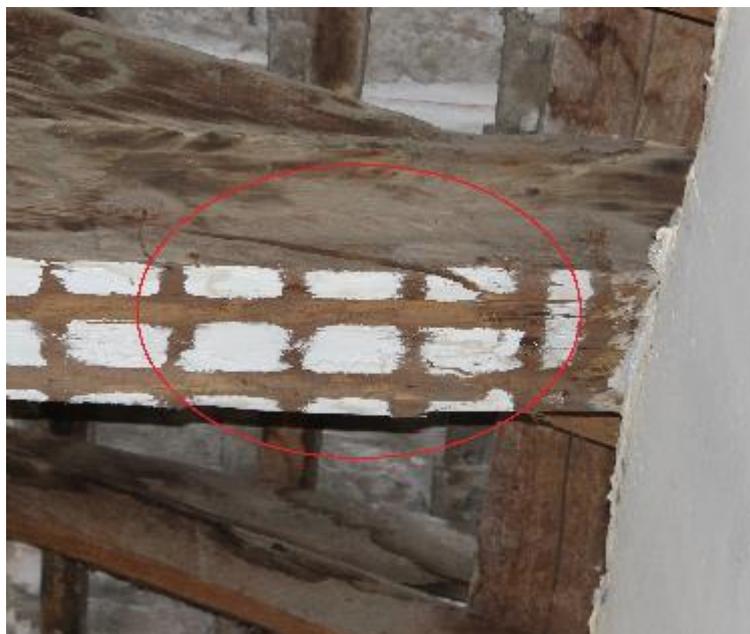
Foi possível perceber, também, o rompimento das treliças no local para onde as cargas são projetadas de acordo com a construção inicial, que é no banzo inferior, contrariamente à necessidade, dada na estrutura da parede. Notou-se que nestes locais são necessários pilares de sustentação de forma a provocar uma força de reação às cargas verticais. Os mesmos devem ser colocados na extremidade do banzo inferior das treliças de forma com que haja a neutralização das cargas, bem como que seu descarregamento seja distribuído, evitando que o banzo inferior receba toda a solicitação.

Figura 16: Necessidade de apoio nas treliças. Fonte: BOURSCHEID, 2015 (arquivo pessoal).

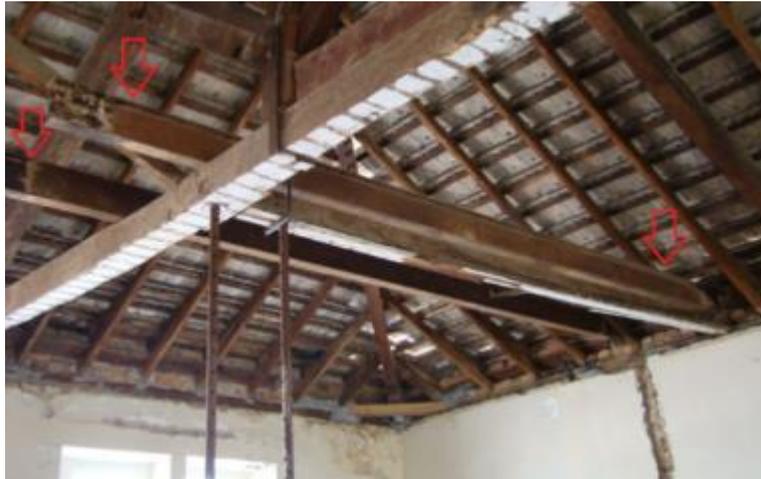
Ademais, foi constatado tesouras com sobrecarga em consequência do depósito de peças de aço sobre o banzo superior das mesmas. Isto pode ser observado na Figura 17.

Figura 17: Peças provocando sobrecarga.
