## **“RETROFIT” DE UMA EDIFICAÇÃO DE MADEIRA CONSTRUÍDA COM O SISTEMA VIGA-PILAR EM MORRETES-PR**

### **RETROFIT OF A WOOD BUILDING CONSTRUCTED WITH POST AND BEAM- SYSTEM IN MORRETES-PR**

**C. Laroca <sup>(1)</sup> (A), E. Penner <sup>(1)</sup>**

**Código de identificação: T7-12**

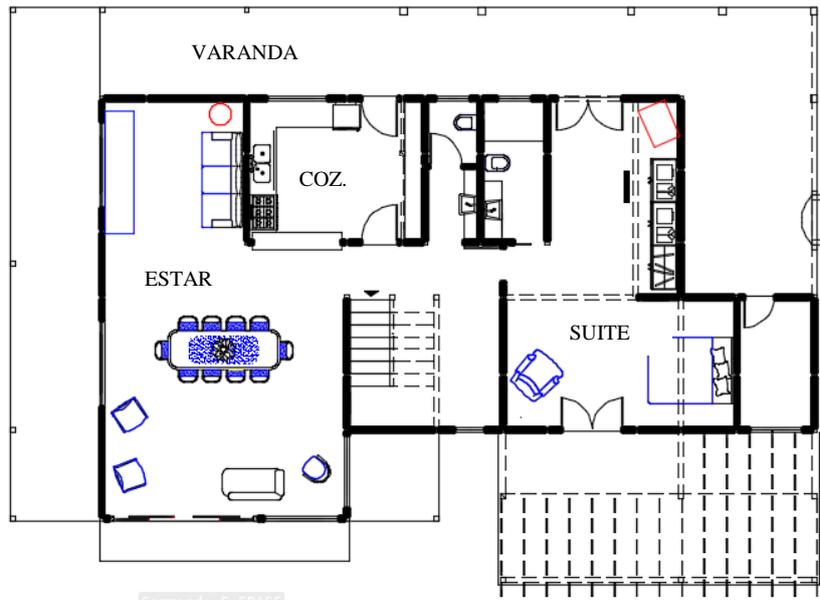
Figura 4: Planta do pavimento inferior

seria desejável um acréscimo das áreas comuns e do quarto do casal. Ficou então estabelecido que o quarto do casal ficaria no pavimento inferior para um incremento de área e pelo requisito de acessibilidade. Os demais dormitórios deveriam ser alocados para o pavimento superior. No pavimento térreo haveria ainda a necessidade de criar uma rouparia, um espaço de armazenagem (Fig. 4 e 5). Durante a elaboração do plano de ocupação foram levadas também em consideração outras condicionantes como a posição da edificação existente em relação a trajetória solar e de ventos predominantes.

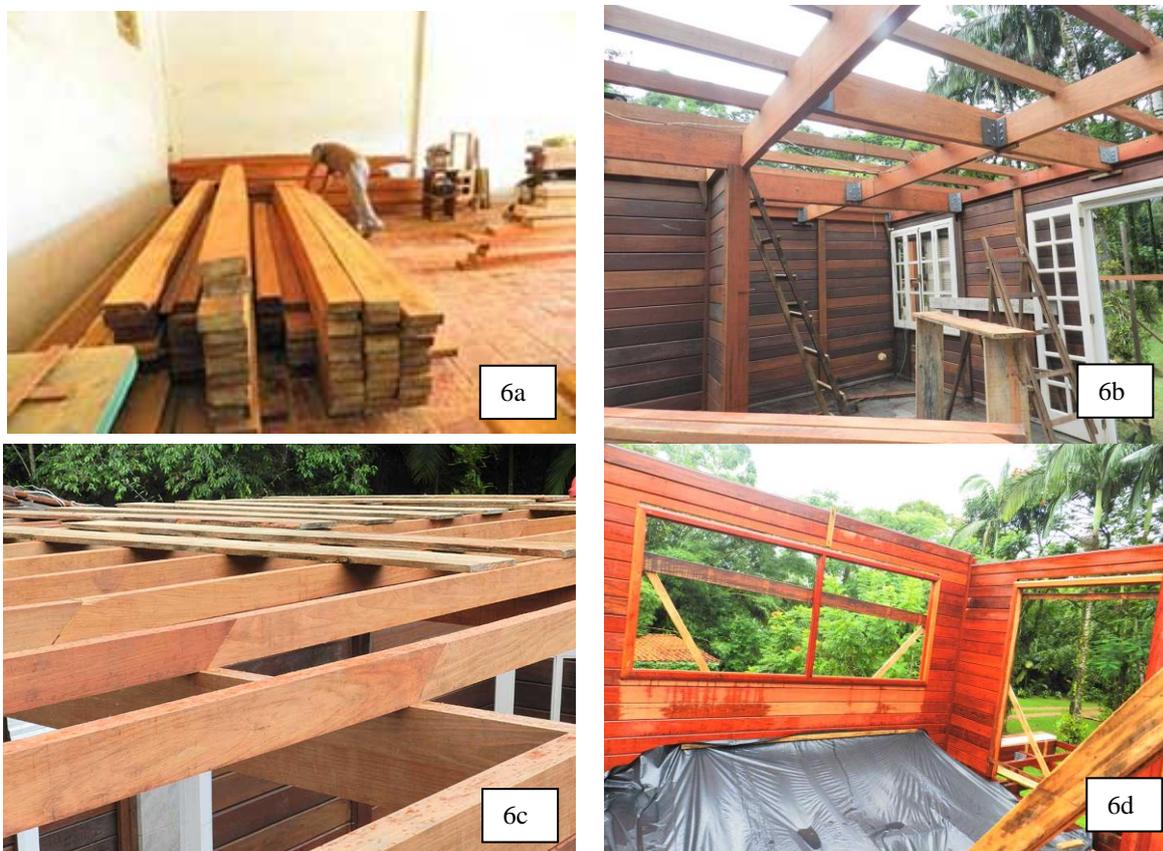
Figura 6: Execução da obra

A segunda etapa foi realizada no canteiro de obras, iniciou-se pelos serviços preliminares de desmonte da estrutura do telhado de algumas paredes conforme indicado no projeto da estrutura antiga. Em seguida iniciou-se processo de montagem do segundo pavimento. A sequência de montagem foi a colocação das vigas cintas (Fig 6b), montagem do barroteamento do piso superior (Fig.6c). Esta sequência foi fundamental para permitir as que as operações de montagem da próxima etapa se concentrassem no segundo pavimento (Fig. 6d).

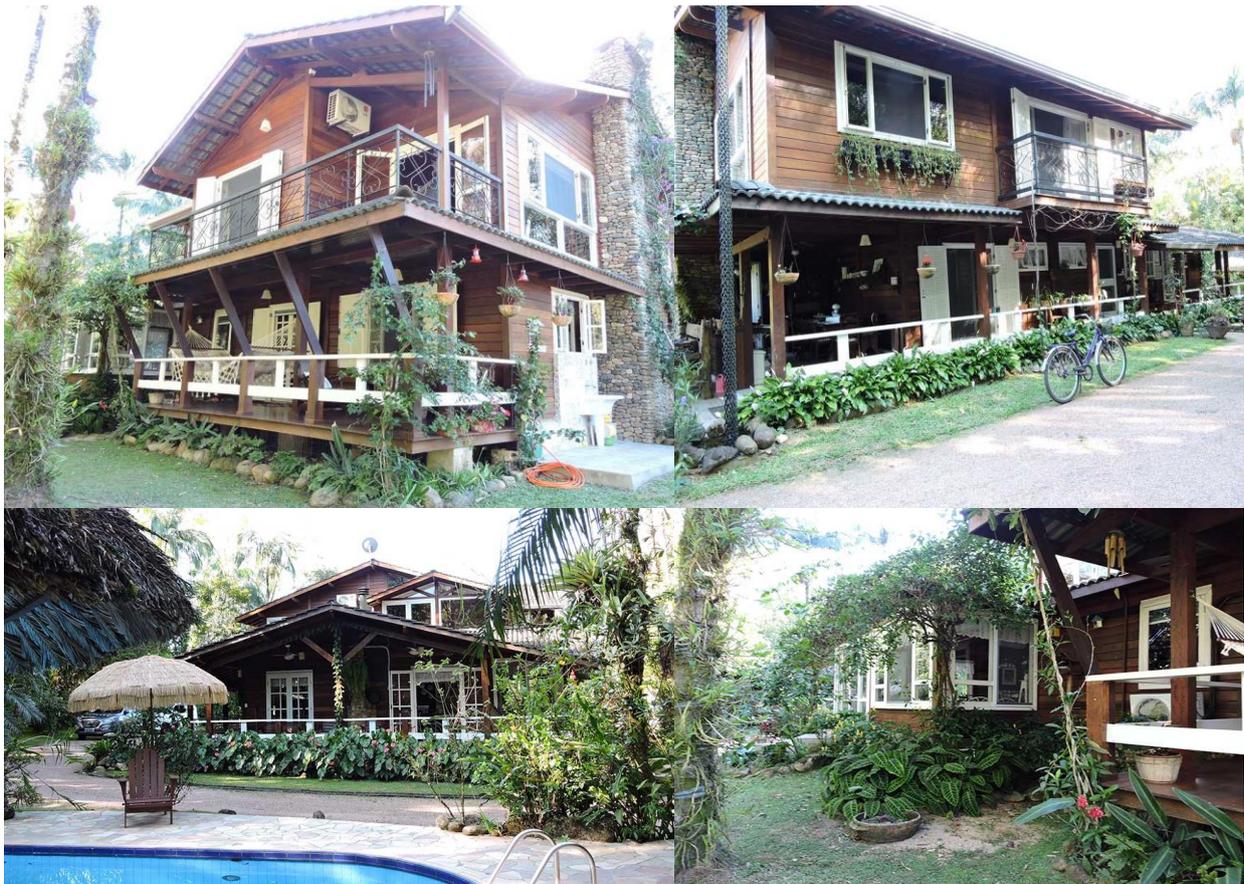
Figura 7: Vistas externas da edificação

As paredes hidráulicas das áreas molhadas foram executadas em alvenaria de tijolos e posteriormente revestidas com placas cerâmicas decorativas (azulejos). As instalações elétricas foram embutidas no interior dos montantes, os pontos de tomadas, interruptores foram previstos em uma etapa anterior. A última etapa foi de acabamento da obra. Nesta fase foram lixados todos os componentes de madeira (vigas, paredes, assoalho, janelas, entre outros), e impermeabilizados com *stain* (impregnante) com proteção para raios UV. Todos os tetos foram pintados com esmalte a base de água semi brilho branco com o de melhorar a reflexão da luz no interior da edificação, figuras 7, 8 e 9.
