DIAGNÓSTICO DE LA CUBIERTA Y BAJOCUBIERTA DE MADERA DE UN EDIFICIO AGROFORESTAL Y PROPUESTAS DE ACTUACIÓN

DIAGNOSIS OF THE CURRENT STATE OF THE ROOF AND FLOOR TIMBER STRUCTURE OF AN AGROFORESTRY BUILDING, AND PROPOSALS FOR ACTION

Código de identificación: T9-13

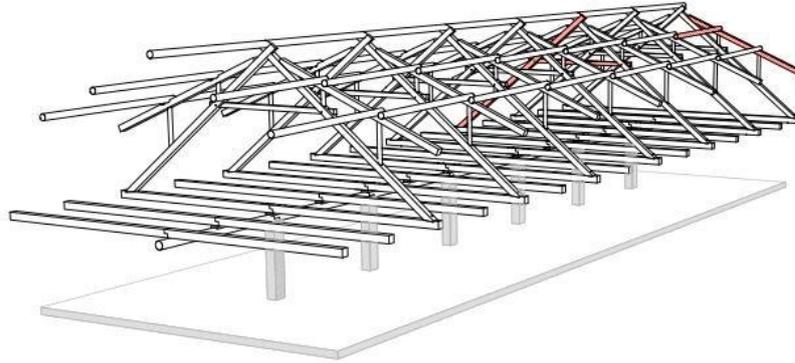
Para determinar los daños graves se emplea un punzón y se determina la cantidad de sección atacada. También se emplea la Técnica No Destructiva de onda de impacto para estudiar la velocidad de paso de la onda y de esta forma identificar posibles daños o singularidades en las piezas de madera.

Figura 2: Vista global. Piezas de la estructura con daños graves representadas en color rojo.

Con la intención de conservar el edificio y frenar el deterioro se proponen las siguientes medidas: reducción del contenido de humedad en la madera, sustitución de piezas con daños graves de origen biótico o estructural y protección superficial. Teniendo en cuenta estas actuaciones, se lleva a cabo la comprobación de la estructura en la nueva situación bajo una clase de servicio 2 y con las secciones reducidas de las piezas de madera.

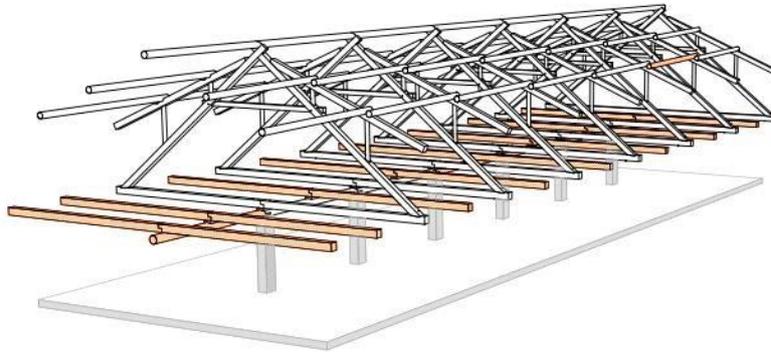
Los insectos xilófagos que atacan las piezas de la estructura son: Familia Anobiidae; Familia Cerambycidae, Hesperophanes cinereus Villier.

Figura 3: Vista global de ataques de insectos (en marrón, grado de ataque en albura medio; en gris, ataque elevado).

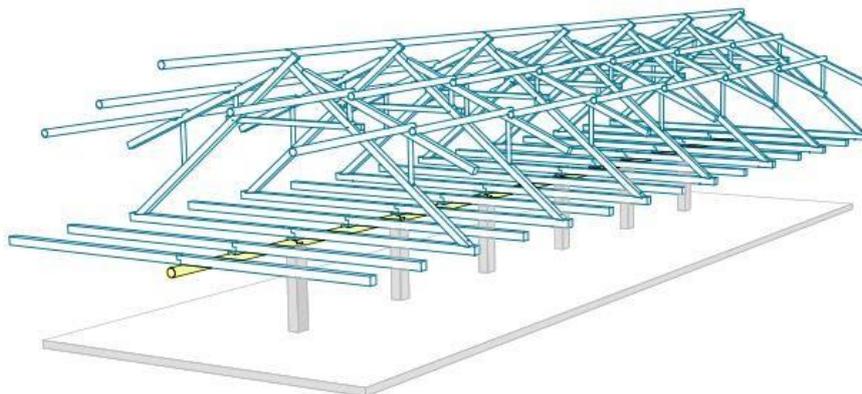
Para determinar aquellas piezas con riesgos de ataque de hongos de pudrición se emplea un xilohigrómetro. La figura 4 representa el contenido de humedad medio en las piezas de la estructura.

Figura 4: En azul las piezas con riesgo de ataque por hongos, con humedad entre 18-25% y en amarillo por debajo del 18%.

En la tabla 1 se muestran los porcentajes del contenido de humedad de los distintos grupos de piezas de la estructura, en las que se observa que únicamente desciende del 18% en las carreras. Además, se muestran los valores de velocidad de paso de la onda del Microsecond Timer de Fakopp (MST).

Debido a que debe tratarse de un edificio acondicionado, se mejoran las condiciones de humedad relativa del aire de forma que sólo exceda el 65% unas pocas semanas al año y por tanto el contenido de humedad en la madera disminuye hasta el 12%, lo que da lugar a una clase de servicio 1.

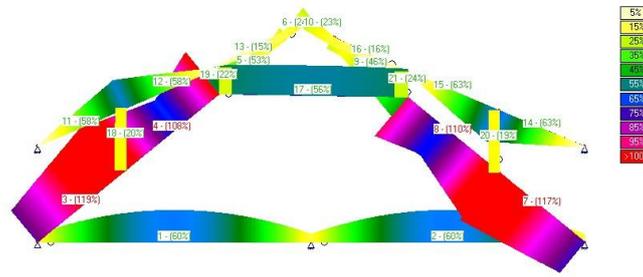
Figura 6: Representación gráfica de las tensiones que sufre la cercha en la solución de emergencia, con sección reducida y clase de servicio 2. El color rojo indica los mayores niveles de agotamiento, en este caso, por encima del 100%. Valores máximos de tensión expresados en %.

Como se puede observar en la figura 6, aunque los índices de tensiones superen el 100%, las piezas siguen sin estar en situación de riesgo pues no exceden si quiera el 120% (el valor crítico de rotura se encuentra alrededor del 300%), y debido a que las flechas no son muy elevadas, se puede considerar que las soluciones adoptadas para únicamente conservar el edificio y frenar el deterioro, sin alterar su uso, son aceptables.

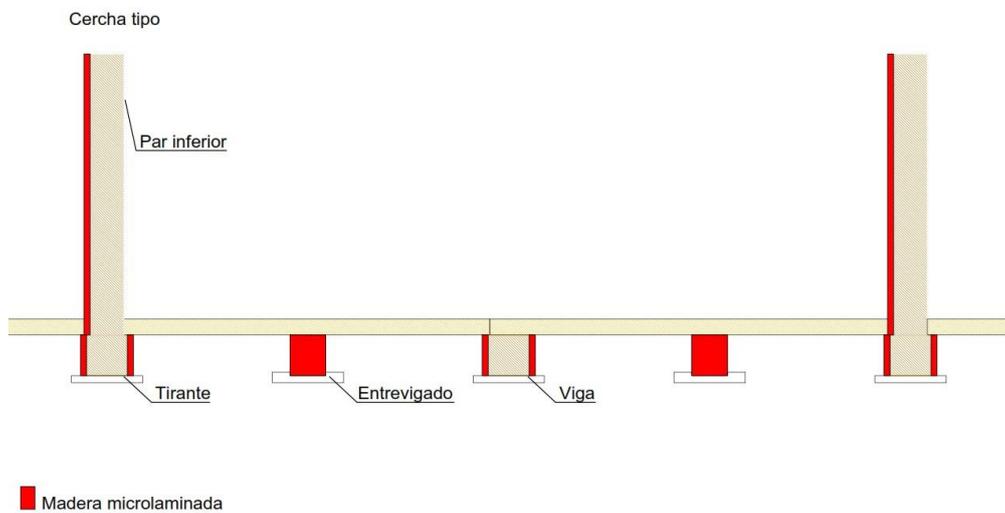
Figura 7: Gráfico que muestra la disposición de las piezas y las dimensiones de las secciones de madera microlaminada (en rojo).

Para reforzar los pares inferiores se emplean piezas de madera microlaminada de 30 mm de espesor y un canto de 180 situadas en la cara opuesta a la que se encuentra el nudillo, de forma que pueda recorrer todo el par sin interrupciones. Estas piezas quedan con una sección total de 30 x 180 mm.

En el forjado, debido a que las vigas y tirantes no cumplen a flecha, se propone reforzar mediante madera microlaminada de 30 x 225 mm a ambos laterales de cada pieza y en toda la longitud.

Por último, se realiza un entrevigado mediante piezas de madera microlaminada con secciones de 200 x 225 mm.
