REABILITAÇÃO ESTRUTURAL E ENSAIOS NÃO-DESTRUTIVOS EM TESOURAS DE CAIBRO - ARMADO DOS FORROS OITOCENTISTAS LUSO-BRASILEIROS. PROBLEMÁTICAS DE CONSERVAÇÃO

STRUCTURAL REHABILITATION AND NON-DESTRUCTIVE TESTS IN REINFORCED - RAFTERS SCISSORS OF THE NINETEENTH CENTURY LUSO BRASILIAN CEILINGS. CONSERVATION PROBLEMS

Larissa Camilo e Silva ⁽¹⁾ (A), Edgar Mantilla Carrasco ⁽²⁾, Eduarda Vieira ⁽³⁾

Código de identificação: T9-15

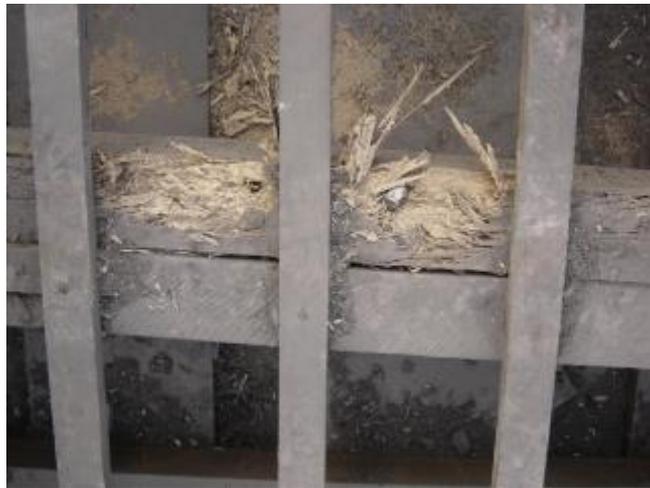
Em construções em madeira os insetos xilófagos são os grandes causadores de patologias. E estes podem ser subdivididos em: térmitas (cupins) e coleópteros (brocas). A presença de umidade na madeira acima dos 20% é potenciadora do aparecimento de fungos que podem contribuir para a deterioração estrutural da madeira sendo a podridão cúbica uma das anomalias mais frequentes [13]. - a (Fig. 3) a cobertura de caibro-armado do Teatro Municipal de Ouro Preto nota-se a presença de cupins que acabam reduziam drasticamente a resistência da madeira.

Figura 3: Peça em madeira atacada por agentes biológicos no telhado do Teatro Municipal de Ouro Preto.

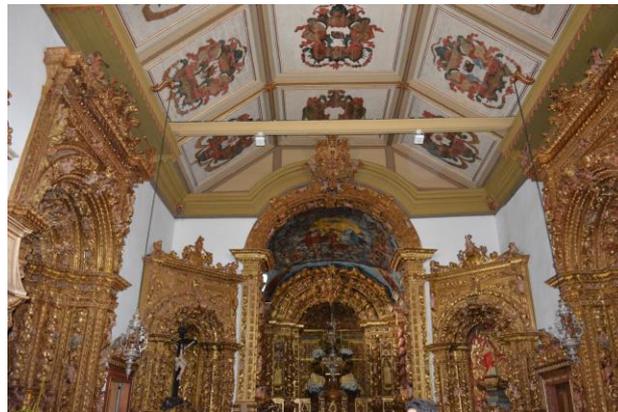
Figura 5: Tirantes revestidos com madeira afim de evitar a continuação dos deslocamentos laterais das paredes da nave da Matriz de Nossa Senhora de Nazaré. Cachoeira do Campo, Minas Gerais.
© Larissa Silva, 2016.

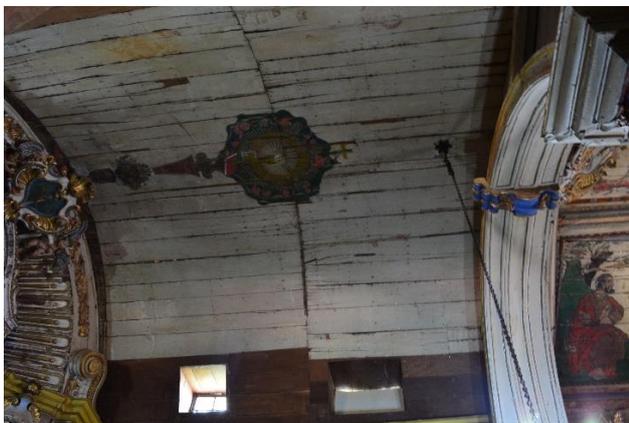
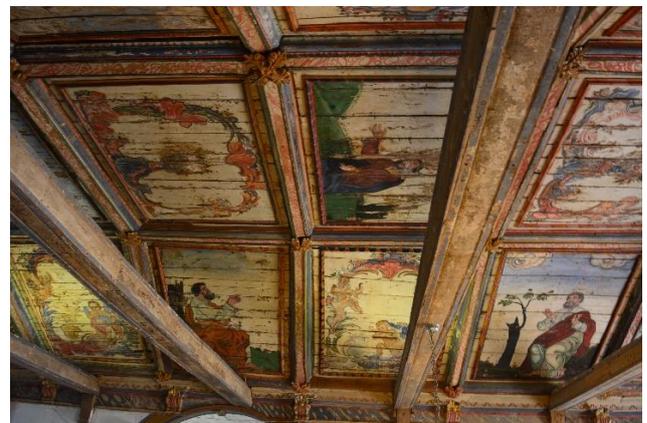
O estado de conservação da Igreja é crítico registando-se perdas de telhas, deslocamentos de ripas e orifícios que permitem a entrada de intempéries na cobertura, como consequência do atual estado de conservação, há perda de policromia dos forros da nave e do altar-mor.

Figura 7: Mau Estado de conservação do forro do altar-mor e da nave.
© Larissa Silva, 2016.

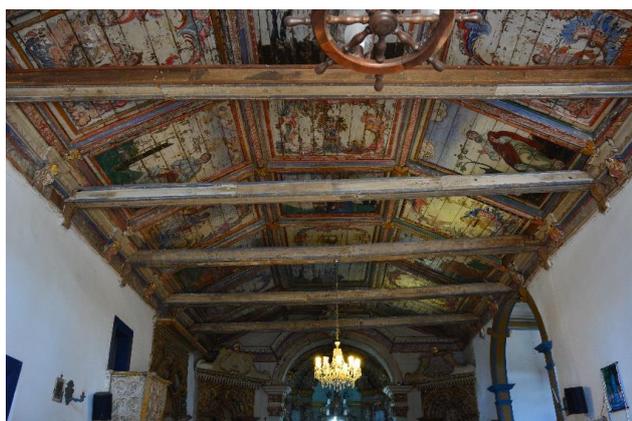
Foram adotadas algumas soluções a fim de amenizar os deslocamentos laterais das tesouras, como o travamento com barras de ferro ao longo da nave da igreja (figura 9), com acabamentos em madeira- e escoramentos em madeira ao longo das paredes (figura 10), estes últimos tendo vindo a fragilizar ainda mais as paredes de pau-a-pique devido a sua má execução.

Figura 9: Barras de travamento ao longo da Igreja. © Larissa Silva, 2016.

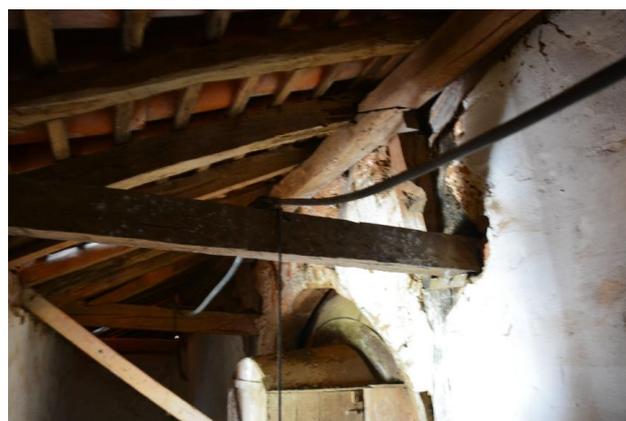
Figura 10: Escoramento nas paredes laterais da Igreja. ©Larissa Silva, 2016.

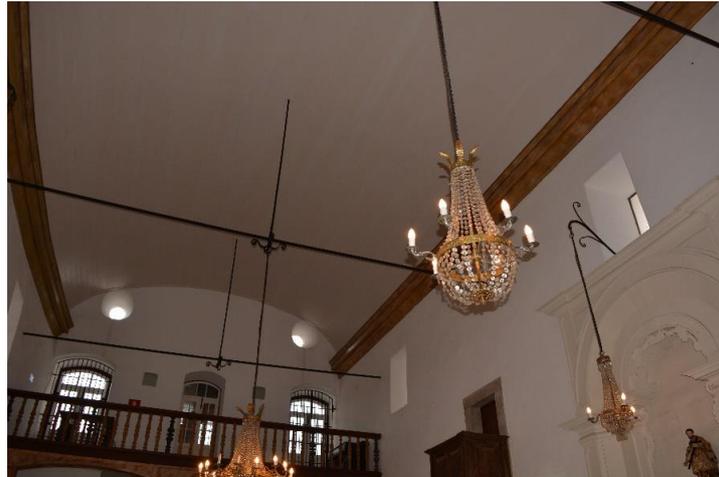
Com o deslocamento das paredes laterais mais acentuados que a Igreja de São Bartolomeu, a Igreja de São José, também apresenta barras de ferro ao longo da nave para dificultar os empuxos laterais causados pela instabilidade da tesoura de caibro-armado. Acredita-se que a vibração causada pelo trânsito automóvel tenha agravado os deslocamentos das alvenarias. Na vistoria, realizada no dia 11 de outubro de 2016, constatou-se uma curvatura acentuada ao longo de toda a alvenaria da nave.

Figura 15: Barras de travamento em ferro das paredes laterais.
© Larissa Silva, 2016.

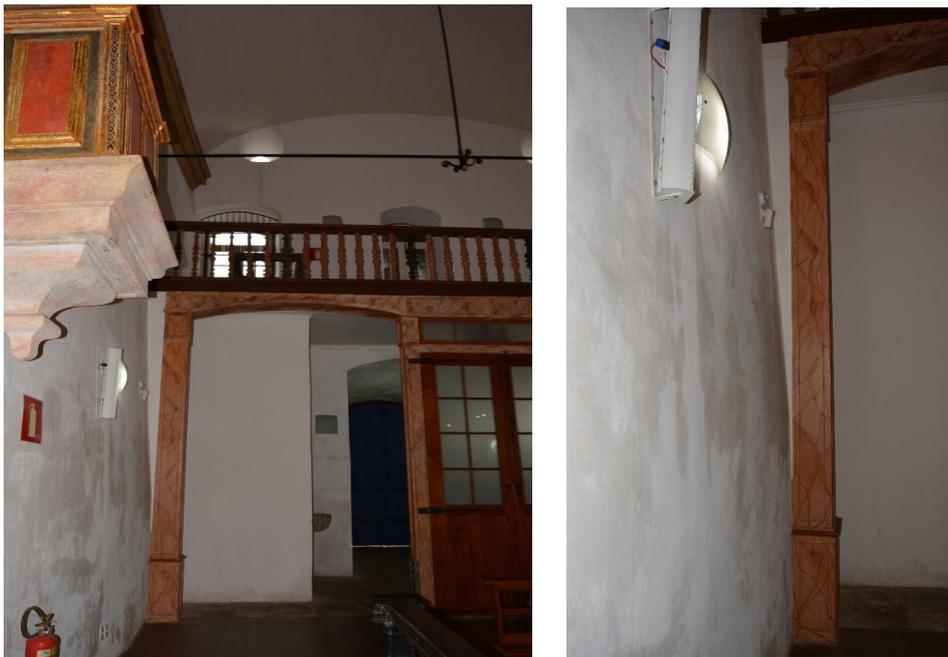
As deformações laterais são uma preocupante realidade da edificação. Na última intervenção datada no ano de 2011, não houve nenhuma ação destinada à contenção destes deslocamentos laterais.

Figura 17: Deformação da alvenaria lateral interna.
© Larissa Silva, 2016.
