ANÁLISE ESTRUTURAL EM PÓRTICO DE MADEIRA ROLIÇA DE EUCALIPTO (*CORYMBIA CITRIODORA*) DO EDIFÍCIO ESCOLA DE MARCENARIA

STRUCTURAL ANALYSIS IN ROUND WOOD FRAME OF EUCALYPTUS (*CORYMBIA CITRIODORA*) OF ESCOLA DE MARCENARIA BUILDING

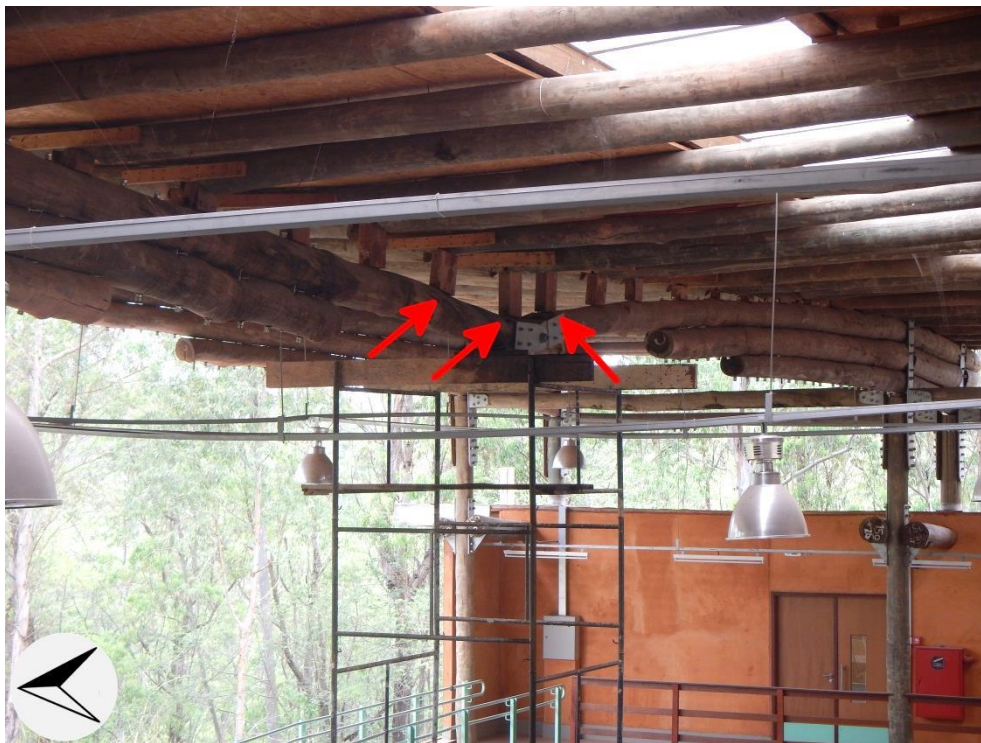
O Pórtico 1 apresentado na Foto 1 se encontrava escorado por um andaime tubular na região central das vigas compostas. É possível observar a curvatura dos postes dessas vigas, em especial na peça superior, devido ao efeito de flexão. Nessa foto também é possível se notar a sobre-elevação relatada a partir de calços dispostos sob as terças.

Foto 1: Vista das vigas compostas do Pórtico 1 apoiadas no andaime. As setas indicam os calços sob as terças que sustentam a cobertura do telhado.

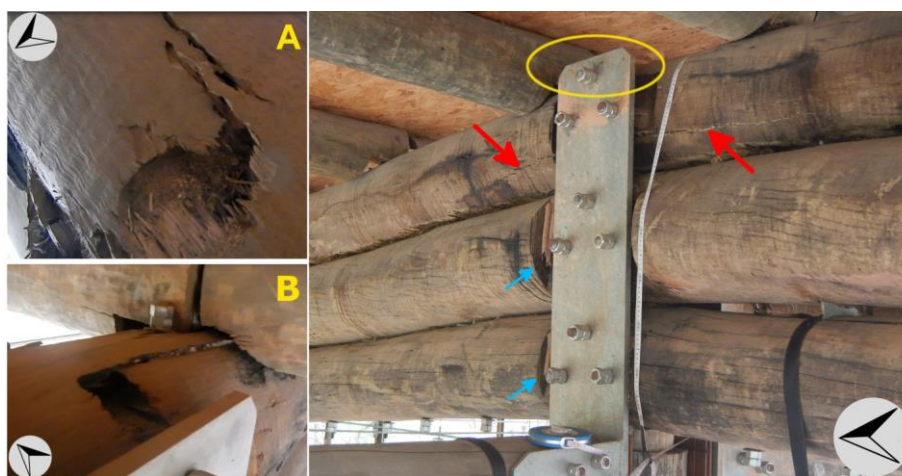
Além do efeito de flexão da viga composta, contribuiu também para a deformação dos Pórticos 1 e 3 a ocorrência de ruptura dos postes na região apoiada sobre o Pilar 3, como pode ser observado nas Fotos 2 e 3.

Foto 2: Vista lateral do Pórtico 1, na região do Pilar 3. É possível observar rachaduras longitudinais (setas vermelhas) e o recorte na peça para encaixe da placa metálica (setas azuis). As imagens A e B são destaques da superfície acima do poste superior, indicando a ruptura da peça.

Finalmente, foi recomendada a interdição imediata da edificação e escoramento de todos os pórticos até que medidas corretivas fossem realizadas.

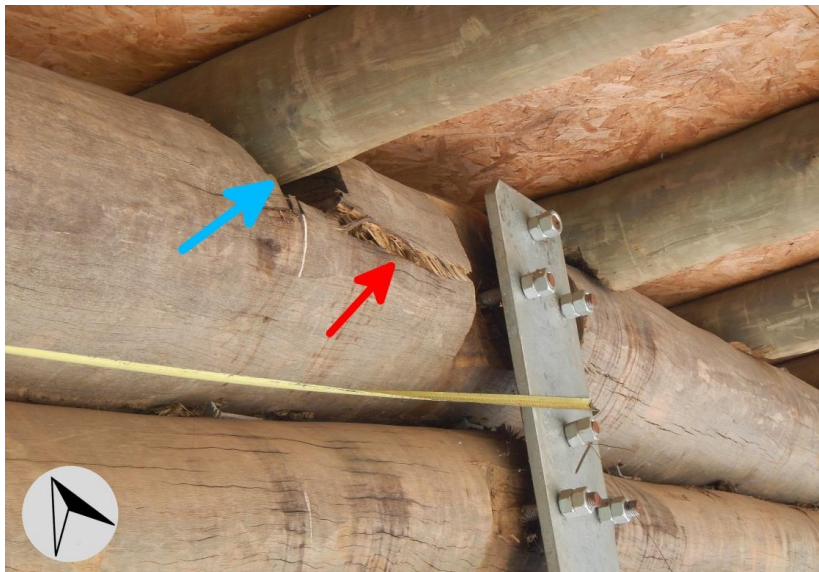
Foto 3: Ruptura no Pórtico 3, no Pilar do eixo 3. As setas indicam parte da ruptura, observada na lateral.

A madeira identificada como eucalipto (*Corymbia citriodora*) está de acordo com o tipo indicado no projeto executivo. Os diâmetros e densidade de massa determinados, apresentaram pouca diferença com relação ao indicado nesse projeto. Portanto, na análise estrutural foram utilizados os dados apresentados no projeto: diâmetro de 300 mm, densidade de massa a 12% de umidade de 999 kg/m^3 e as propriedades mecânicas do eucalipto informadas na norma ABNT:NBR 7190:1997. Contudo foram observados defeitos de rachaduras longitudinais e recortes nos postes da viga composta (Foto 2). Os recortes nas peças foram realizados para ajuste de encaixe entre as peças (chapa metálica e terças). Um dos recortes foi realizado em uma região de máxima solicitação e pode ter contribuído para a ruptura de uma das vigas do Pórtico 3 (Foto 3).

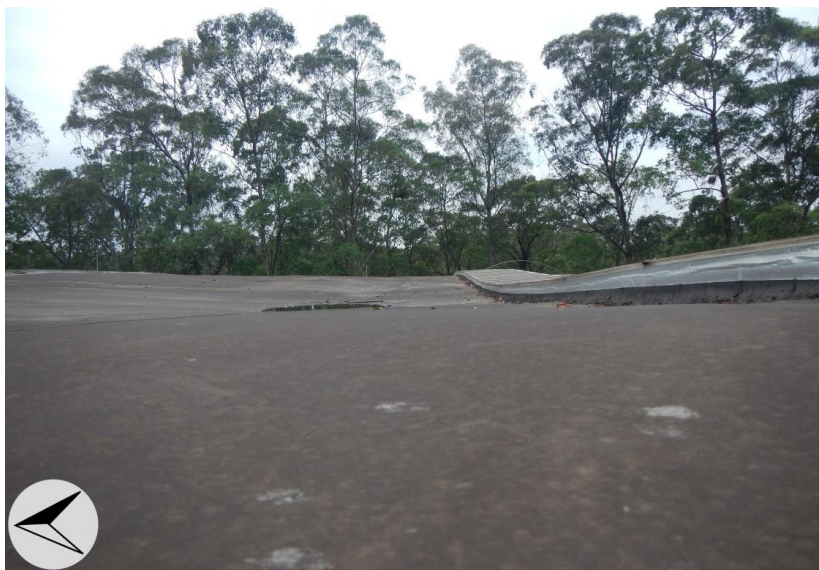
No primeiro dia de inspeção houve ocorrência de chuva e foi possível se verificar a consequência da deformação para o acúmulo de água sobre a cobertura do telhado. Na região do Pórtico 1 apoiada com andaime, havia na cobertura um orifício feito como medida paliativa para o escoamento da água acumulada sobre o telhado. Mesmo com os calços sob as terças do telhado (Foto 1), foi observada a formação de poças de água sobre a cobertura (Foto 4).

Foto 4: Depressão na cobertura do telhado causada pela deformação do Pórtico 2.

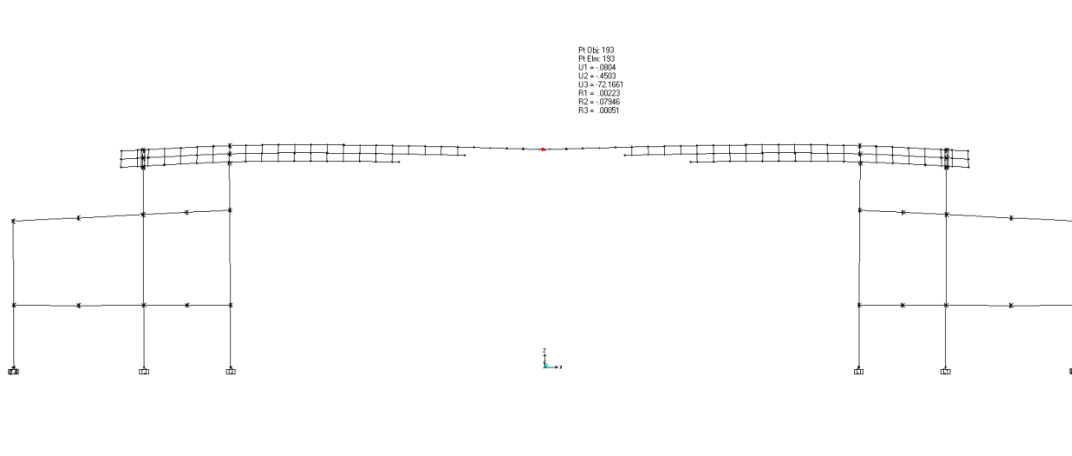
A flecha teórica obtida no modelo considerando apenas a carga de peso próprio foi de 722 mm (Figura 5). O valor máximo da flecha medida no Pórtico 2 (755 mm) foi apenas 4% maior que o teórico. Isso indica que o modelo de cálculo é adequado para a avaliação estrutural do pórtico em questão.

A flecha máxima admissível estabelecida pela norma ABNT NBR 7190:1997 é de 116 mm (1/200 do vão livre de 23,20 m). A flecha teórica está **seis vezes** maior do que a máxima admitida, indicando que a estrutura precisaria ser redimensionada para atender a este requisito.

Figura 5: Flecha de 722 mm no ponto central do pórtico.

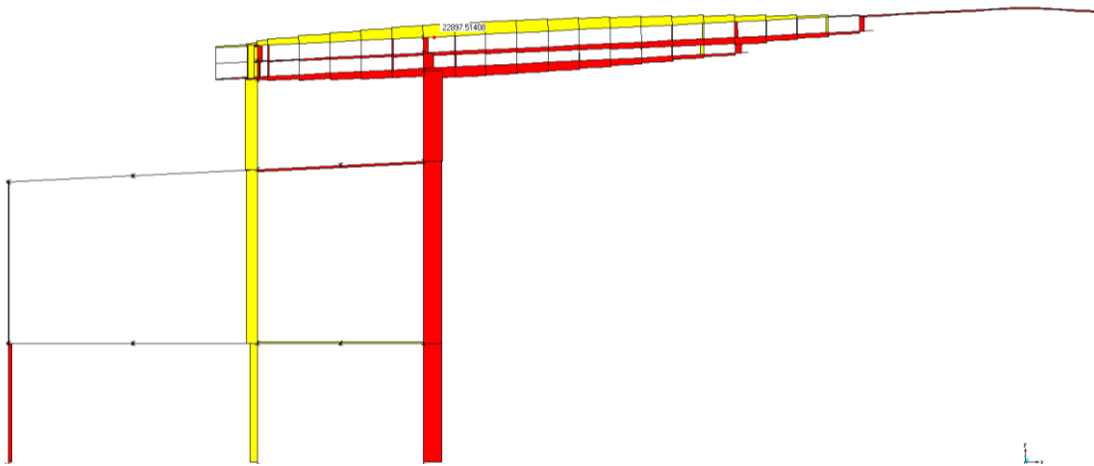
Nas forças normais atuantes (F), obteve-se o valor máximo por tração no poste superior de 22 897 kgf e o valor máximo de compressão no poste inferior de 19 669 kgf (Figura 6). A tensão atuante de tração no poste superior foi calculada considerando o valor máximo de tração conforme abaixo.

Figura 6: Diagrama de forças normais. A tração (amarelo) e compressão (vermelho) máximas na viga composta foram respectivamente de 22 897 kgf e 19 669 kgf.

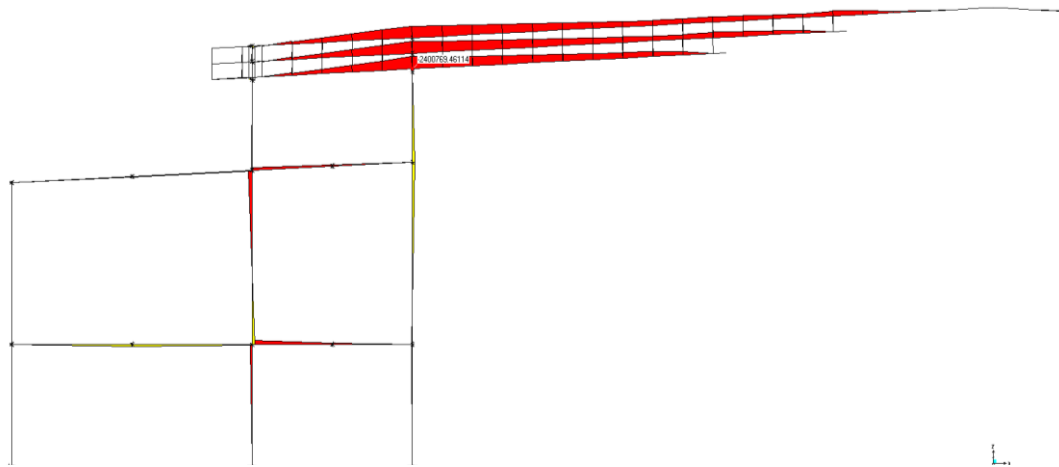
Para o cálculo da tensão atuante de flexão (σ_M) foi utilizado momento fletor máximo (M) do poste superior da viga composta, visto que na inspeção foi observada sua ruptura nos Pórticos 1 e 3 (Fotos 2 e 3 respectivamente). Esse valor foi de 2.234.299 kgf cm (Figura 7).

O valor da tensão solicitante foi maior que o valor de resistência à flexão média da madeira de eucalipto (*Corymbia citriodora*) de 123,6 MPa, indicado no projeto e na norma ABNT NBR 7190:1997. Isso demonstra que foi ultrapassada a resistência da madeira com o acúmulo de água na cobertura, levando à ruptura das vigas compostas dos Pórticos 1 e 3.

Figura 7: Diagrama de momentos flectores. O valor máximo no poste superior foi de 2 234 299 kgf cm.
