## RELAÇÃO ENTRE O PROCESSO HISTÓRICO DE URBANIZAÇÃO DA CIDADE DE ERECHIM-RS-BRASIL E AS CONSTRUÇÕES COM ARQUITETURA EM MADEIRA

## RELATIONSHIP BETWEEN THE HISTORICAL PROCESS OF URBANIZATION OF THE CITY OF ERECHIM-RS-BRASIL AND CONSTRUCTIONS WITH WOODEN ARCHITECTURE

### Código de identificação: T7-21

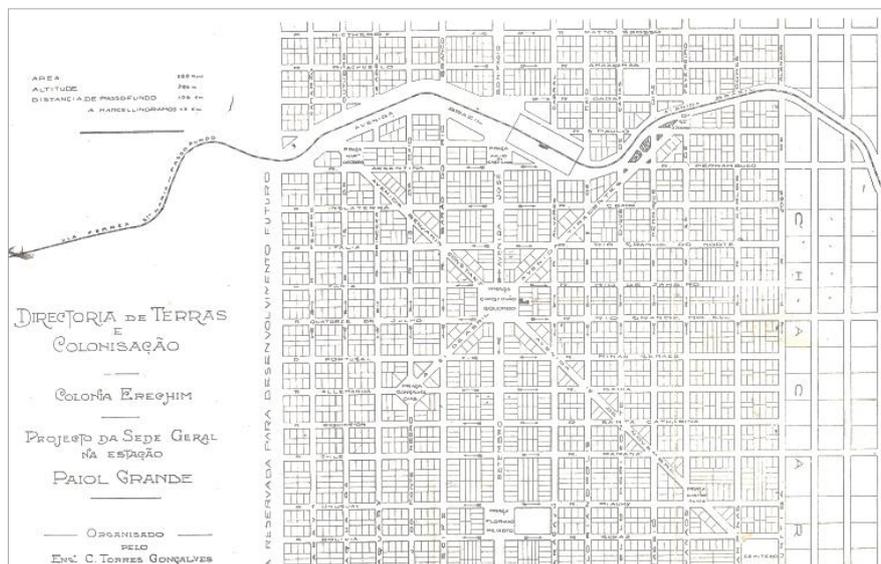
Figura 2: Trecho do Plano do Traçado da cidade de Erechim, 1914.

O plano progressista (Fig. 2) implantado para o traçado viário da cidade evidencia a diferença entre arquitetura tradicional, com a técnica construtiva em madeira, e o traçado modernizante da cidade. Assim, constata-se que a formação inicial da cidade de Erechim é o resultado do embate entre a imagem moderna almejada pelo governo e a realidade local [10].

O desenho é de uma malha xadrez regular, com a sobreposição de quatro avenidas diagonais que partem da praça principal da cidade, formando algumas quadras triangulares, privilegiando a circulação viária. Uma larga avenida principal, de 40 metros de largura, configura a marcação da direção Norte Sul, com canteiro central arborizado. O traçado geométrico implantado na cidade condizia com o racionalismo abstrato do positivismo inspirado em cidades como Washington, Paris, La Plata, Barcelona e Belo Horizonte.

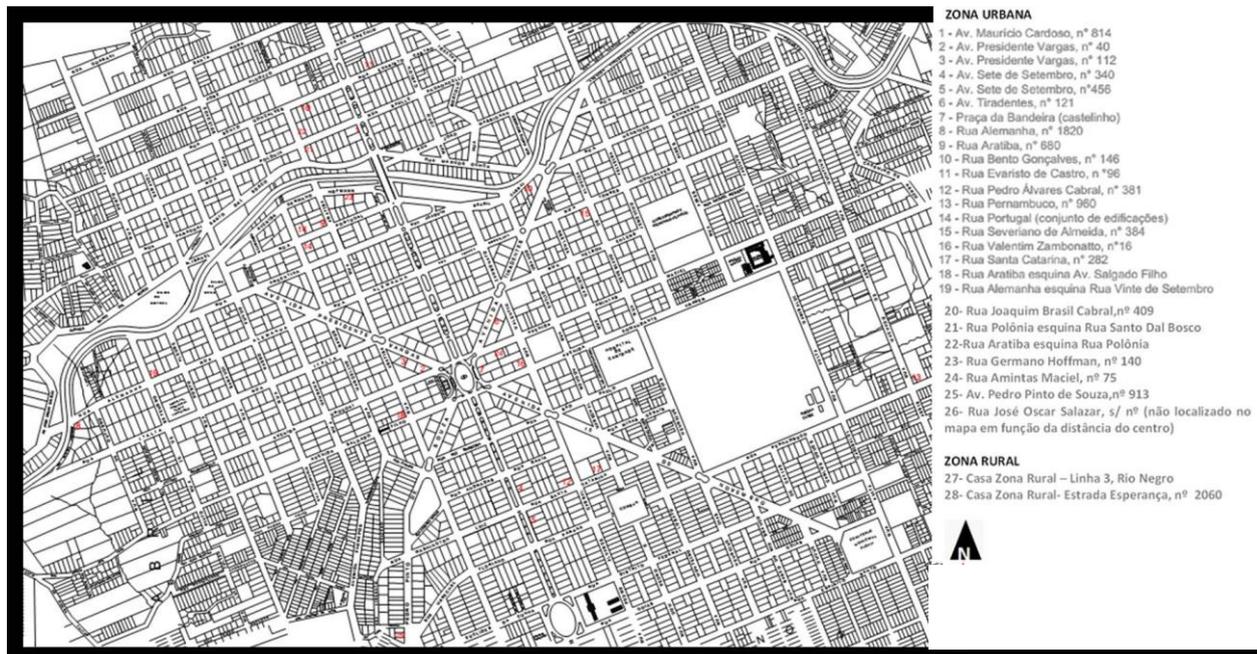
Figura 3: Localização das edificações numeradas no mapa da cidade,  
Fonte: autores, 2016.

A fim de entender o universo e a distribuição da arquitetura em madeira originário da imigração, foi produzido um mapa geral da localização das edificações remanescentes na região central da cidade (onde se localiza a maioria das edificações levantadas), com numeração referente a cada exemplar (Fig. 3).

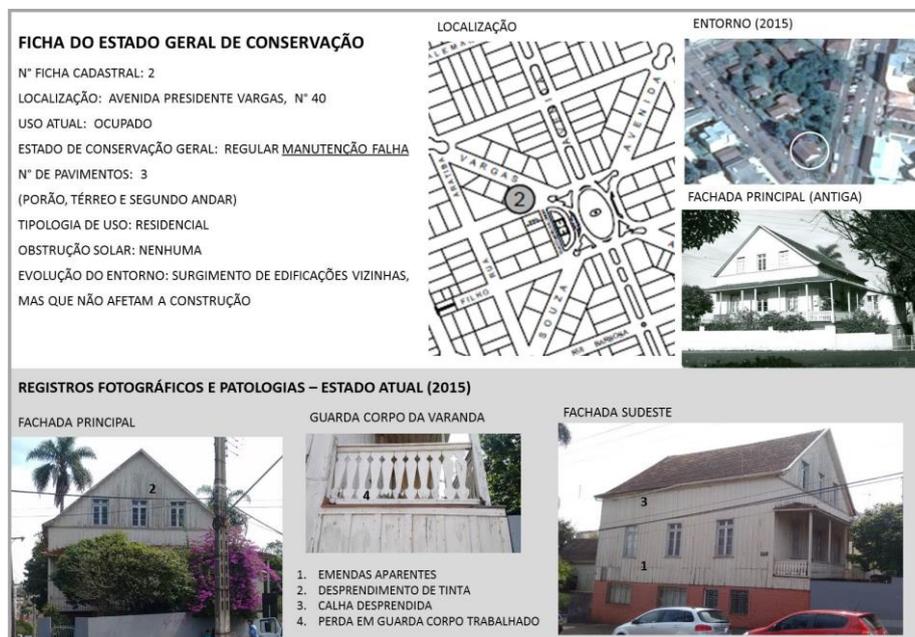
Figura 4: Ficha cadastral com estado geral de conservação.  
Fonte: autores, 2016.

Foram elaboradas fichas cadastrais (Fig. 4) numeradas pós o levantamento a campo, relacionando as principais informações dos exemplares, incluindo localização, tipo de uso, estado de conservação, análise de obstrução solar, da evolução do entorno, detalhes e fotografias.

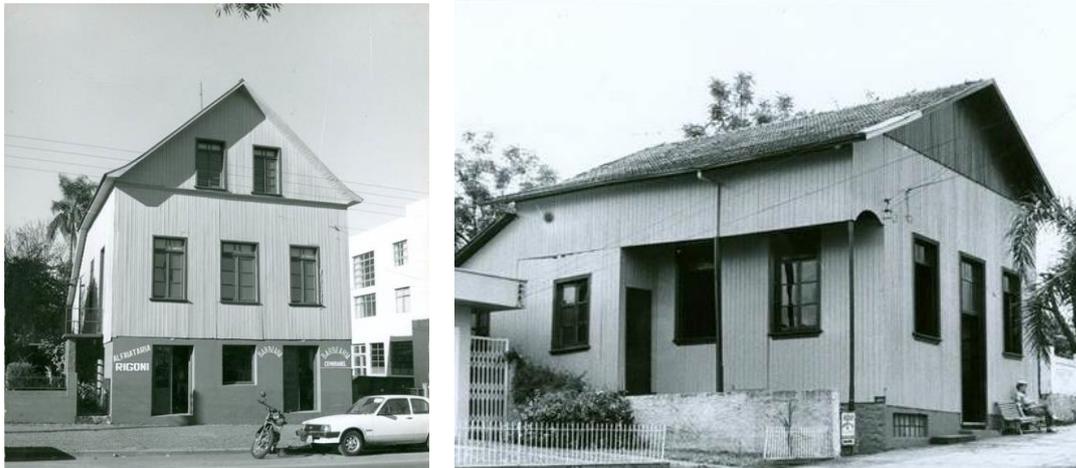
Figura 5: Tipologia de casa de madeira colonial e variação com varanda de acesso.  
Fonte: Arquivo Histórico Municipal.

Geralmente, apesar das diferentes origens étnicas, as casas de madeira típicas da colonização possuíam características construtivas similares. Em Erechim não há evidências do uso da técnica enxaimel, relacionada comumente à etnia alemã, e nem do bloqueio de origem polonesa. A técnica genérica utilizada na casa típica colonial, também chamada “Casa de Araucária” por autores que estudaram residências em Curitiba [13], consistia na construção de paredes com tábuas em madeira dispostas simples ou duplas, aplainadas na direção vertical, largas, com cerca de 30 cm. Para a vedação das frestas se utilizava geralmente mata-junta e as fundações eram em alvenaria.

Recorrente nas primeiras construções, o telhado com inclinação elevada, próxima à 45°, originária da tradição europeia como adaptação ao clima com precipitação de neve, e com duas águas e contrafeito, com cobertura em tábuas lascadas “scandole”. As construções elevavam-se com três pavimentos com grande altura de pé direito, entre os quais, um pavimento escavado semienterrado ou porão, o térreo e o sótão. É possível associar a existência dos porões à adequação topográfica ao relevo da região onde ocorreu a implantação da cidade. Ainda a utilização do porão alto, executado em alvenaria de pedras ou tijolos cerâmicos, destinava-se a manter a temperatura para a armazenagem de queijos, salames e adegas, com poucas e pequenas aberturas.

Com o maior emprego de materiais industriais e melhoria de vias de acesso, houve redução das áreas de implantação e da altura dos pavimentos, suprime-se o sótão, e às vezes o porão, o telhado passa a ser menos inclinado, com cobertura em ferro galvanizado e telha cerâmica francesa, com maior complexidade volumétrica. Frequentemente foi possível identificar o uso da varanda frontal ou lateral, como variação tipológica da casa tradicional colonial, convidando à entrada (Fig. 5). Às vezes, alguns detalhes são incluídos, como o guarda-corpo mais trabalhado, o uso de lambrequins, e inserção de escadaria trabalhada no acesso. Tardamente, já na década de 40, elementos curvos e geométricos na volumetria da casa foram introduzidos, acompanhando influências artísticas, como o Art Déco.

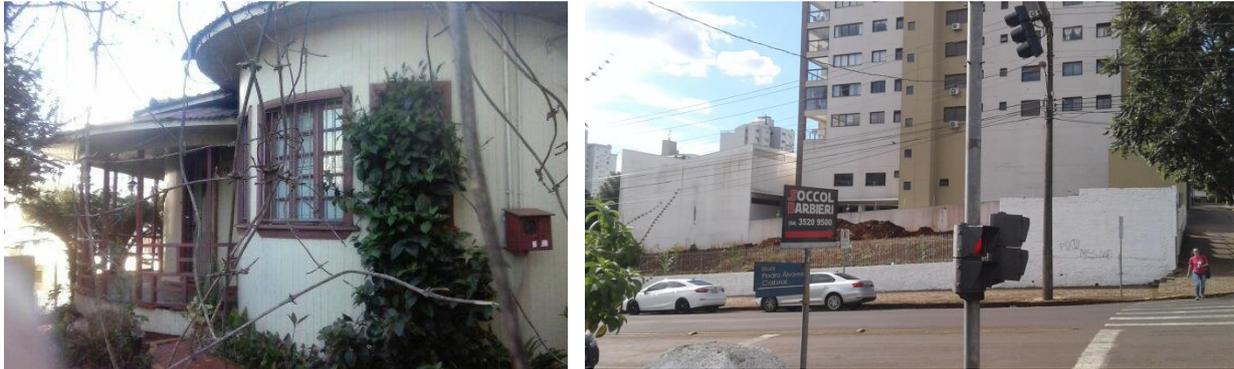
Figura 6: Antiga casa em madeira e lote após sua recente destruição.  
Fonte: acervo próprio, 2016.

O impulso ao incremento da densidade populacional na cidade de Erechim teve início em 1977, com a política de ampliação do perímetro urbano e, sobretudo, com a aplicação do plano diretor em 1981, responsável pelo zoneamento urbano e parcelamento da cidade em setores e atividades [11]. Este considerou a topografia existente do sítio para incentivar o uso do solo, com o estímulo da expansão na zona sul e sudoeste, que são mais planas, e o incentivo ao adensamento construtivo e a verticalização na área central, fatores que culminaram na destruição de uma parcela do patrimônio edificado existente na área consolidada histórica (Fig. 6).

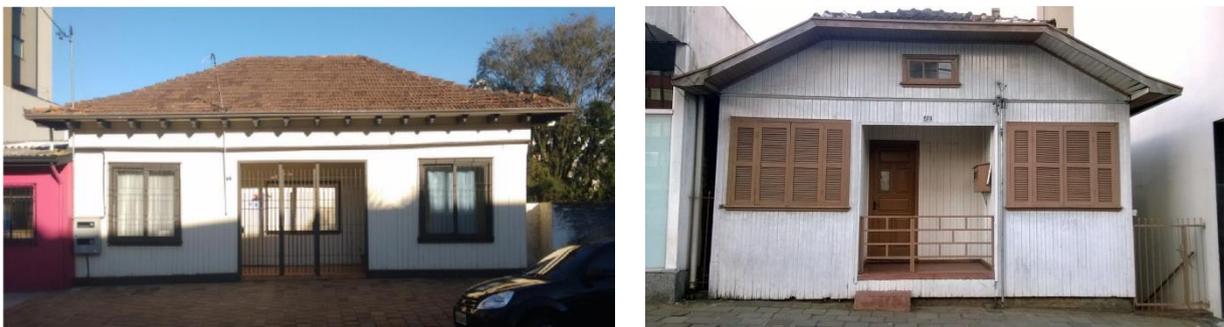
Figura 7: Casas implantadas no meio de lote com impacto de edificações vizinhas.  
Fonte: acervo próprio, 2016.

Percebe-se que o uso frequente de recuos laterais e posteriores na implantação de grande parte das casas possibilita a existência de adequada ventilação e iluminação, o que beneficia a existência de condições satisfatórias de salubridade e conforto e também auxilia na manutenção das peças de madeira, diminuindo o risco da manifestação de fungos, por exemplo. Por isso, nas edificações situadas em esquinas, ou nos casos em que há uma ocupação posterior de lote contíguo em altura (lateral, frontal ou posterior), os recuos ajudam a amenizar o impacto ocasionado pelas edificações verticais. Nas construções em madeira implantadas no meio de lote, que não possuem recuos, o impacto se intensifica (Fig. 7).

Em termos quantitativos, das treze edificações com alteração de entorno e gabarito em altura ao menos oito edificações sofrem de patologias de intensidade regular, ruim ou foram demolidas. Do total das treze, onze (84,6%) fazem divisa lateral com edificações em altura e oito não têm recuos laterais (61,5%). Das oito edificações que não tem recuos, cinco possuem estado de conservação ruim ou regular (62,5%).
