# ESTRUTURAS HISTÓRICAS DE MADEIRA: EFEITOS DE INTERVENÇÕES SOBRE A RIGIDEZ NOS ELEMENTOS HORIZONTAIS

## HISTORICAL TIMBER STRUCTURES: EFFECTS OF INTERVENTIONS ON THE STIFFNESS IN THE HORIZONTAL ELEMENTS

O estudo de caso deste artigo é o Quartel da Tropa, pertencente ao conjunto de construções das Fortalezas de Santa Cruz de Anhatomirim, localizado na Ilha de Anhatomirim, na barra norte do canal da ilha de Santa Catarina, atual município de Governador Celso Ramos, no litoral do estado de Santa Catarina, no Brasil. Trata-se de uma construção em alvenaria estrutural e madeira. Apesar da construção do conjunto das Fortalezas ter iniciado em 1739, a conclusão das obras do Quartel provavelmente ocorreu somente após 1748 (10). As diferentes obras de reforma realizadas nessa construção são relativas aos elementos estruturais horizontais de madeira, como pisos e cobertura. Provavelmente essas intervenções foram devidas às elevadas cargas horizontais na estrutura. No trabalho são analisadas as ações horizontais que podem agir sobre esse tipo de construção histórica e as normas aplicáveis para análise da segurança estrutural.

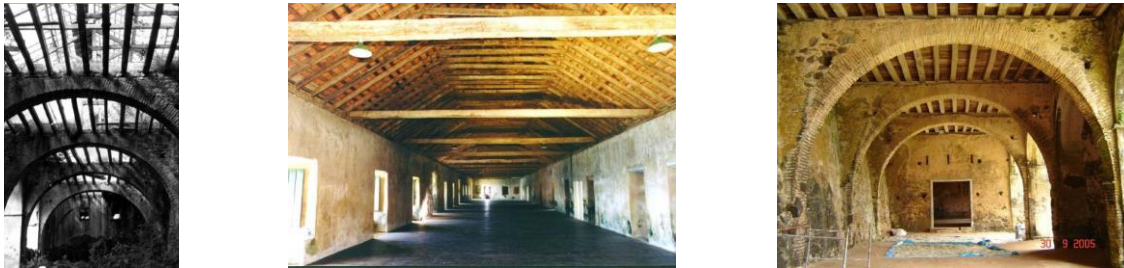
Figura 5: Evolução da estrutura após a restauração do 1970. Estrutura anterior com piso superior do Quartel com cobertura com tesouras tradicionais e piso intermediário com barrotes engastados na alvenaria (esquerda) e posterior com cobertura em caibro armado (centro) e barrotes apoiados sobre as vigas de concreto (direita) (10)

A última restauração do Quartel da Tropa foi desenvolvida em várias etapas ao longo da primeira metade da década de 1970. Foi recuperada a cobertura do Quartel, com estrutura de caibro armado com linhas altas e tirantes de madeira fixados aos frechais, assentados de forma espaçada (Figura 5 centro). Ressalta-se que numa foto da década de 1960, época anterior às intervenções de 1970, a tipologia estrutural era de tesouras de madeira (Figura 5 esquerda) e que posteriormente foi alterada para a estrutura atual. Ainda na intervenção da primeira metade da década de 1970, foram refeitos os pisos de madeira e as esquadrias. Na mesma intervenção, as peças de madeira de grandes dimensões utilizadas no barroteamento do piso e na estrutura de cobertura, assim como ocorre com os originais, são de madeira obtida nas matas próximas à Ilha de Anhatomirim. Na intervenção

Outra intervenção realizada no restauro do 1970 foi a introdução de vigas de concreto sobre os arcos, para suportar os barrotes do assoalho do piso superior.

Essa intervenção modificou a função estrutural dos arcos em tijolos e dos barrotes do piso, sendo que anteriormente os segundos estavam engastados na alvenaria de pedra que repousava sobre os primeiros. Após a modificação, os barrotes passaram a estar simplesmente apoiados no novo elemento estrutural em concreto modificando o tipo de ligação para rótula.

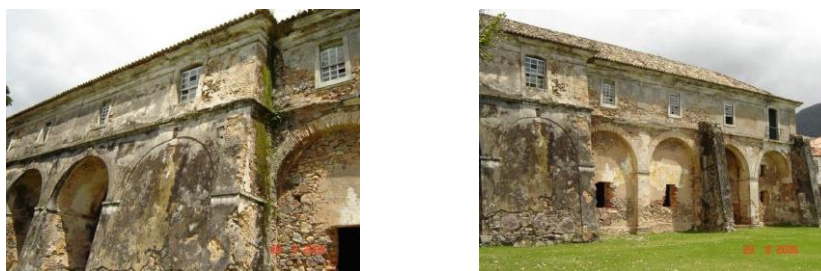
Figura 6: Fachada Nordeste atual, talude no corpo central avançado (esquerda) e contrafortes (direita) (10)

Talvez a primeira intervenção no Quartel, imediatamente após a construção inicial, tenha sido a inclusão do corpo central de alvenaria em forma de talude, bem como os contrafortes da fachada nordeste (Figura 6). O referido talude não aparece no projeto original do Quartel, embora já esteja presente nos levantamentos do Brigadeiro Sá e Faria, em 1760, e do Alferes Corrêa Rangel, em 1786. Na realidade, nesses dois levantamentos, o talude de alvenaria no corpo central do edifício é representado somente nas plantas baixas, não sendo mostrado, no entanto, nas fachadas (10).

A inclusão da estrutura central de alvenaria em forma de talude, tal como aquela dos contrafortes da fachada nordeste do Quartel, pode ter ocorrido em virtude de razões estruturais, ou seja, pela necessidade de equilibrar forças horizontais. O térreo tem dois lados enterrados (10), recebendo dessa forma a carga horizontal devida ao empuxo do solo. Essas forças provocam um aumento de carga horizontal, que se adiciona às eventuais ações horizontais, como sismos e vento, que normalmente solicitam as estruturas.

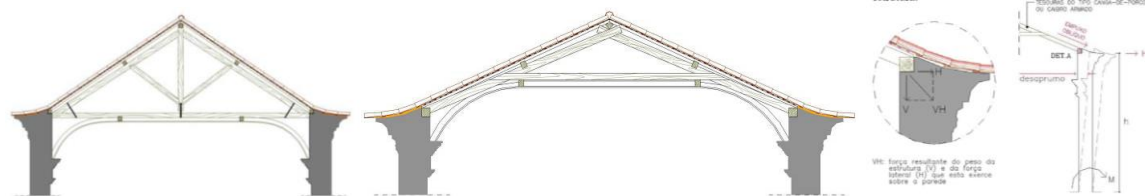
Figura 7: Desenho ilustrativo de um sistema estrutural com tesouras (esquerda) e cobertura em caibro armado (centro) com esquema de carga no apoio de um caibro armado (direita) (21)

As intervenções feitas em 1970 mudaram radicalmente a configuração da estrutura. Na estrutura da cobertura, as tesouras tradicionais foram substituídas por uma configuração de caibro armado com linha alta e tirante de madeira, como exemplificados no seguinte esquema estrutural (Figura 7).

O esquema estrutural do caibro armado difere do das tesouras uma vez que introduz o inconveniente de transmitir empuxos oblíquos sobre as paredes laterais de apoio (Figura 7 direita) (21). Como consequência deste tipo de modificação, surgem efeitos de flexão sobre os elementos verticais da estrutura de apoio.
