## AVALIAÇÃO DE ESTRUTURAS DE MADEIRA DA HAUFF E SUCESSORAS CONSOLIDADAS EM SÃO PAULO E MINAS GERAIS, BRASIL

### ASSESSMENT HAUFF'S TIMBER STRUCTURES AND SUCCESSORS CONSOLIDATED IN SÃO PAULO AND MINAS GERAIS, BRAZIL

**Código de identificação: T7-05**

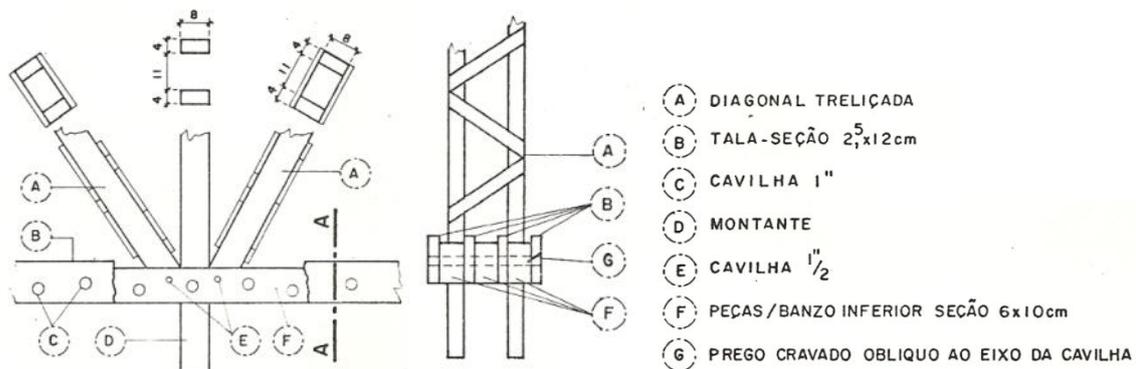
Figura 3.1: Exemplo de NÓ de ligação com peças múltiplas de treliças HAUFF. Fonte: (CÉSAR, 1991)

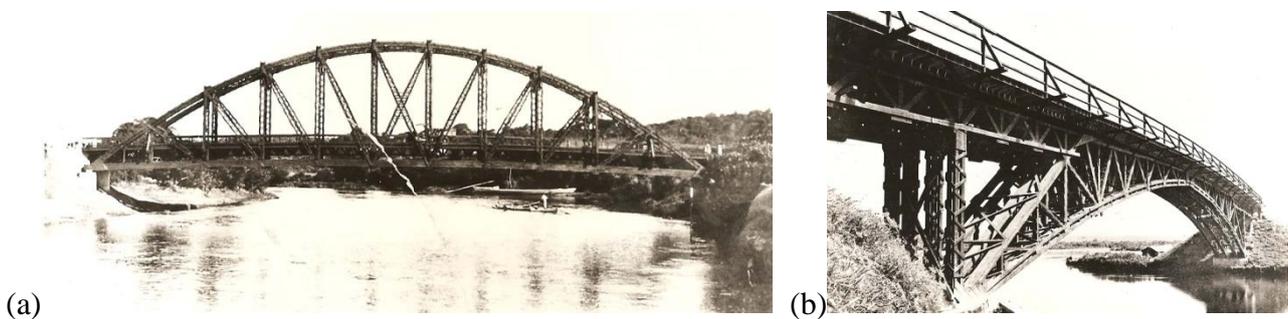
Figura 3.2: (a) Antiga Ponte Guarulhos com 52m de vão livre (E. Hauff & Cia.; CT 2, 1935);  
(b) Antiga ponte sobre o Rio Tietê, com 48m de comprimento e 38m de vão livre (E. Hauff & Cia.; CT 2, 1935).

Segundo CÉSAR (1991), dentre as três fases da empresa HAUFF, a primeira se destacou das demais pela inovação tecnológica em estruturas de madeira que a empresa introduziu na engenharia de construção. No início a característica marcante da empresa nas elaborações de seus projetos, foi pelo uso de sistemas treliças HAUFF, com peças múltiplas ligadas com cavilhas de madeira, formando os nós dos elementos estruturais das treliças (Figura 3.1). Esses sistemas treliçados em madeira foram amplamente utilizados em projetos estruturais de cimbramentos, de pontes rodoviárias e ferroviárias, torres, e coberturas em geral. Entre as estruturas de madeira construídas pela HAUFF para servir de pontes rodoviárias, merece destaque a Ponte Guarulhos, por ter sido considerada, a ponte com maior vão livre da América do Sul naquela época, com 52 metros de vão entre os apoios, e o tabuleiro com 3,30 metros largura (Figura 3.2a). Outro exemplo significativo de ponte de madeira construída no mesmo período é a estrutura da ponte com arcos triarticulados construída sobre o rio Tietê na cidade de São Paulo. Essa ponte com 48m de comprimento possuía um vão livre de 38m. Assim como a Ponte Guarulhos, as madeiras foram tratadas com o produto de preservativo carbolineum-type e as fundações da infraestrutura de ambas eram em concreto armado (CALIL, 2011). A Figura 3.2b demonstra uma vista parcial desta ponte.

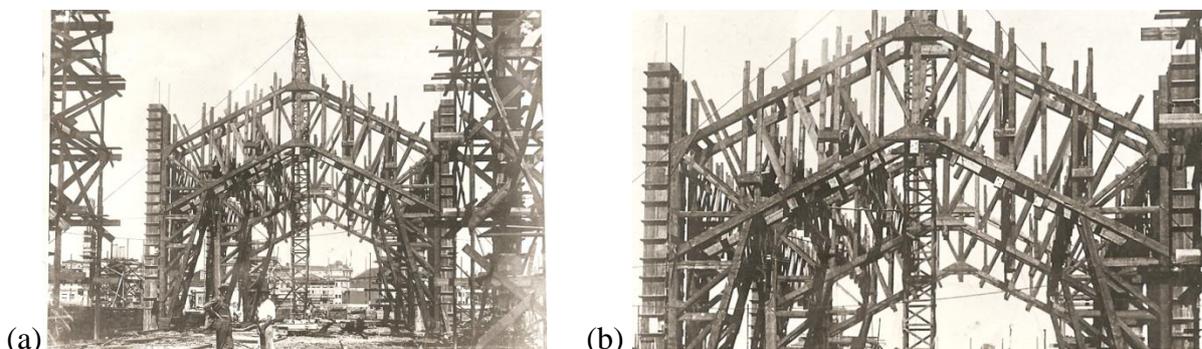
Figura 3.3: Sistema de cimbramentos com pórticos treliçados biarticulados, com 17 metros de vão. (E. Hauff & Cia. Fonte: CT 2 apud CÉSAR, 1991)

Outro ramo na engenharia onde a HAUFF se destacou foi em projetos e construções de sistemas de cimbramentos para edifícios, onde era fundamentado na racionalidade da construção, com a reutilização das formas e dos elementos dos cimbramentos, durante as fases das construções. Um dos exemplos mais significativos foram os pórticos treliçados, utilizados como sistemas provisórios de cimbramentos na construção do Mercado Municipal de São Paulo (Figura 3.3), construído no período da E. HAUFF & Cia. Esses cimbramentos eram constituídos por pórticos treliçados biarticulados, com 17 metros de vão, construídos para um terço do comprimento da obra, visando o reaproveitamento desses elementos estruturais provisórios, como economia no custo total da obra (CÉSAR, 1991).

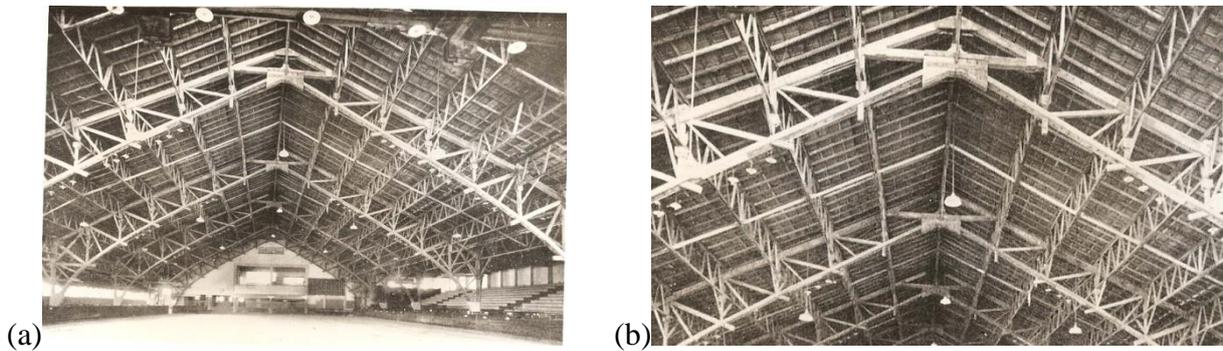
Figura 3.4: Sistema treliças HAUFF: Cobertura Ginásio de Esportes São Paulo Rink.  
(E. Hauff & Cia; Fonte: CT 2 apud CÉSAR, 1991).

Conforme já comentado, os sistemas de treliças HAUFF com peças múltiplas ligadas com cavilhas de madeira, predominaram no primeiro período em que a empresa era especializada em projetos e construções de coberturas em estruturas de madeira. Nesse período inicial, a HAUFF também foi dividido em dois períodos marcantes. Essa divisão ficou marcada em função do tipo de telhas usadas na cobertura onde a primeira fase, ocorrida entre 1925 e 1937, caracterizou-se pela utilização de telhas cerâmicas do tipo francesa (Figura 3.4).

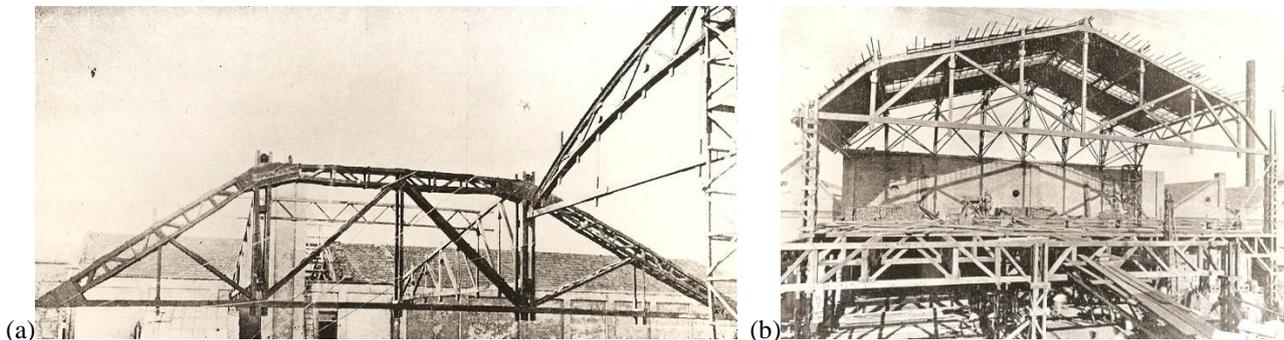
Figura 3.5: (a) Treliça com vão livre aproximado de 16 metros, e banzo superior treliçado dimensionado para suportar a sobrecarga de cobertura com telhas cerâmicas tipo francesa (E. Hauff & Cia; CT 3); (b) Treliça com vão livre aproximado de 20 metros, dimensionada para suportar a sobrecarga de cobertura com telhas cerâmicas tipo francesa (E. Hauff & Cia; CT 3).

No segundo período de projetos e construções com sistemas de treliças HAUFF, iniciado em 1937, caracterizou-se pelo uso de telhas onduladas de fibrocimento recém surgidas no mercado, naquela época, bem mais leves que as cerâmicas. Os elementos estruturais empregados nas treliças HAUFF, quanto se utilizavam as telhas de fibrocimento, apresentavam seções transversais mais esbeltas, quando comparados com os elementos de treliças do mesmo tipo e vão quando eram empregadas as telhas cerâmicas. No entanto, com a utilização de telhas de fibrocimento, e com os elementos estruturais de madeira mais esbeltas, passou a ser fundamental levar em consideração as ações de vento, de maneira mais rigorosa. Ocorrendo que em certas hipóteses, em que as pressões de sucção oriundas da ação do vento, pudessem gerar esforços maiores do que os decorrentes das cargas permanentes, tais peças mais esbeltas certamente não passariam no dimensionamento (Figuras 3.5a e 3.5b).

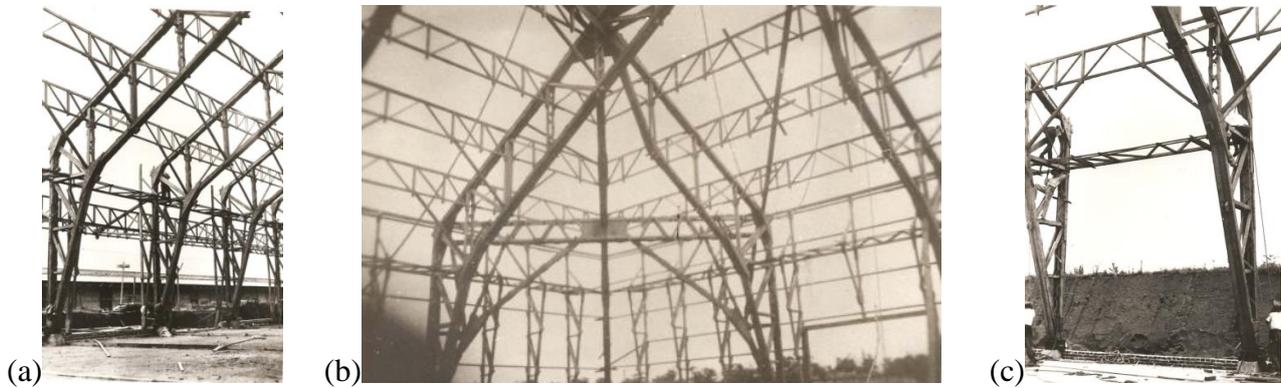
Figura 3.6: Sistemas Estruturais de Pórticos com treliças HAUFF: sistemas de contraventamento composto por terças treliçadas de banços paralelos e mãos francesas (E. Hauff & Cia).

de treliças HAUFF de banços paralelos, eram projetadas e dimensionadas para além de vencer os vãos entre os pórticos, também contribuírem aos sistemas de contraventamento (Figura 3.6).

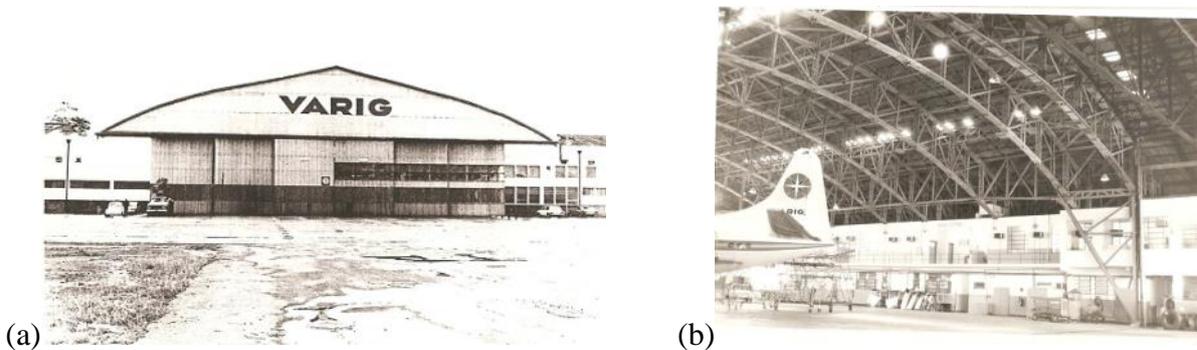
Figura 3.7: Sistema Estrutural de coberturas com arcos treliçados de madeira: Hangar construído em 1949, no Aeroporto de Congonhas em São Paulo, com aproximadamente 70 metros de vão.

Ainda nesse período, também era comum construções de estruturas de madeira com arcos treliçados triarticulados. A combinação da forma do arco e as características mecânicas das propriedades físicas da madeira nas resistências a tração e a compressão paralelas às fibras, resultavam numa uma solução estrutural que favorecia nas construções de arcos treliçados que poderiam vencer grandes, com o uso racional da madeira. Esta solução estrutural de arcos treliçados de madeira foi amplamente utilizada pela HAUFF, para vencer vãos entre 20m a 70m, em situações em que os arcos eram apoiados em paredes de alvenaria, colunas, vigas de concreto armado, ou em pilares treliçados de madeira (Figura 3.7).

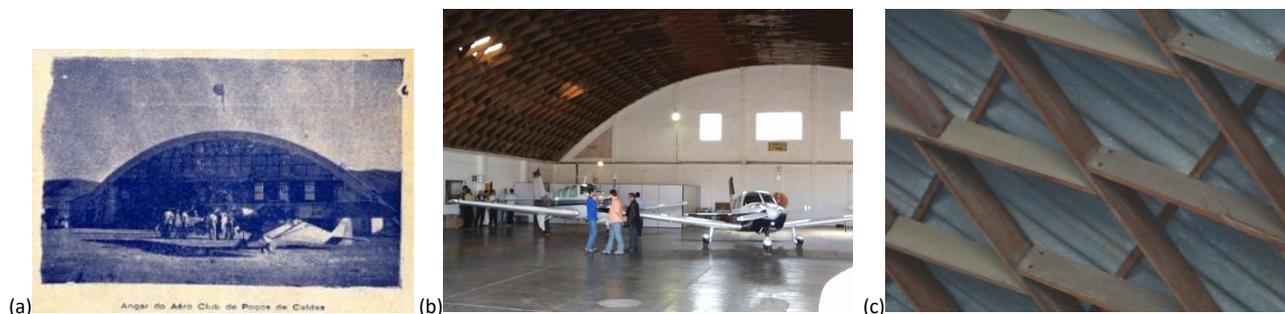
Figura 4.1.1: Cobertura de madeira lamelar semicilíndrica, do hangar do Aero Clube de Poços de Caldas. Fonte: [Aero Clube de Poços de Caldas, 1945]; Fotos recentes: Autores.

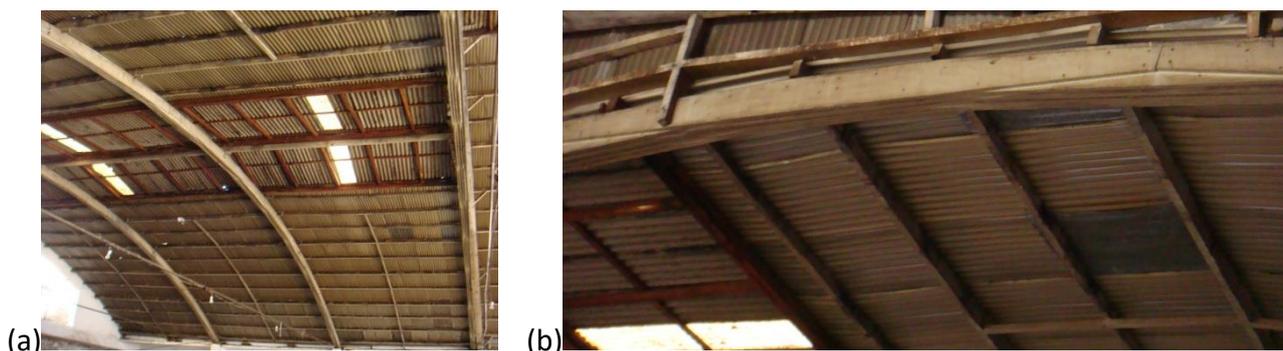
Figura 4.1.2: Cobertura com Arcos com tábuas cambotas pregadas. Fotos: Autores.

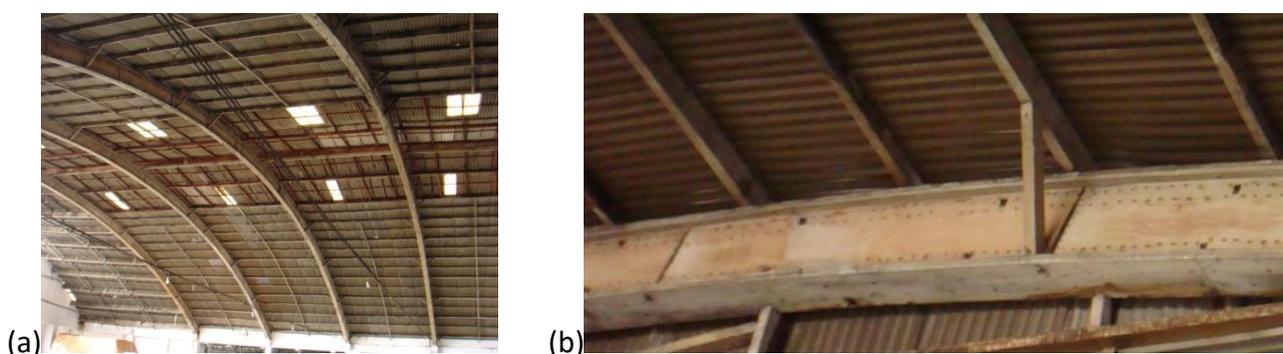
Figura 4.1.3: Cobertura com Arcos de seção caixão I, compostos por madeiras serradas e compensados pregados. Fotos: Autores.

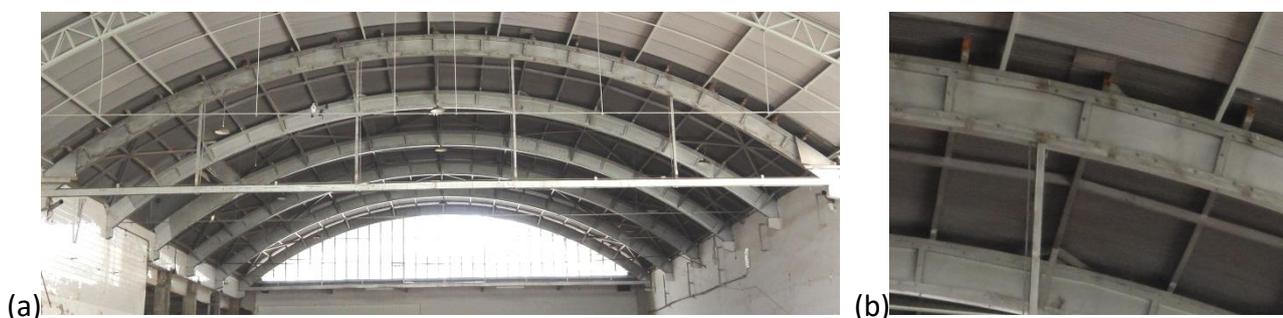
Figura 4.1.4: Cobertura com Arcos de seção I, compostos por madeiras serradas com alma de compensado travado com enrijecedores de madeira, apoiados em consolos de concreto. Foto: Autores

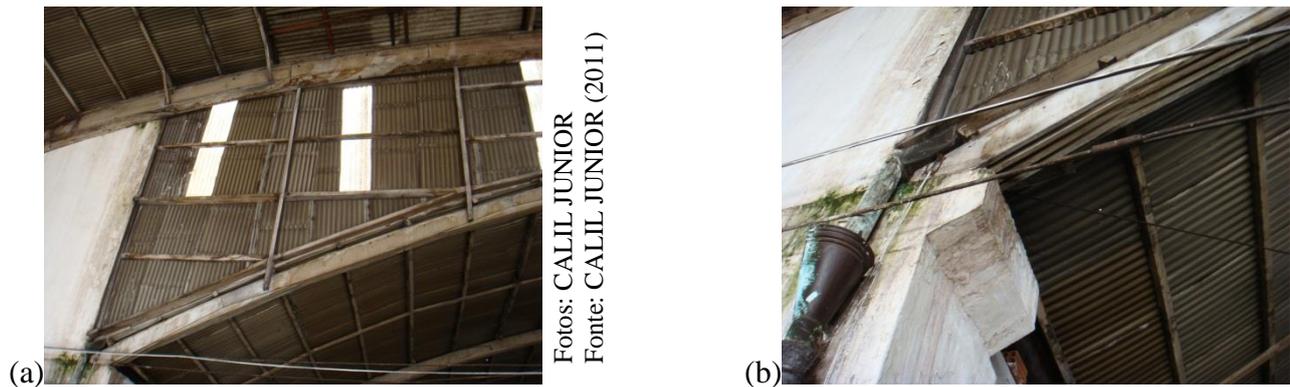
Figura 4.2.1: Sistema de arcos com tábuas cambotas pregadas: manchas de umidades e fungos, oriundas de infiltrações pelo sistema de coletores de águas pluviais da cobertura.

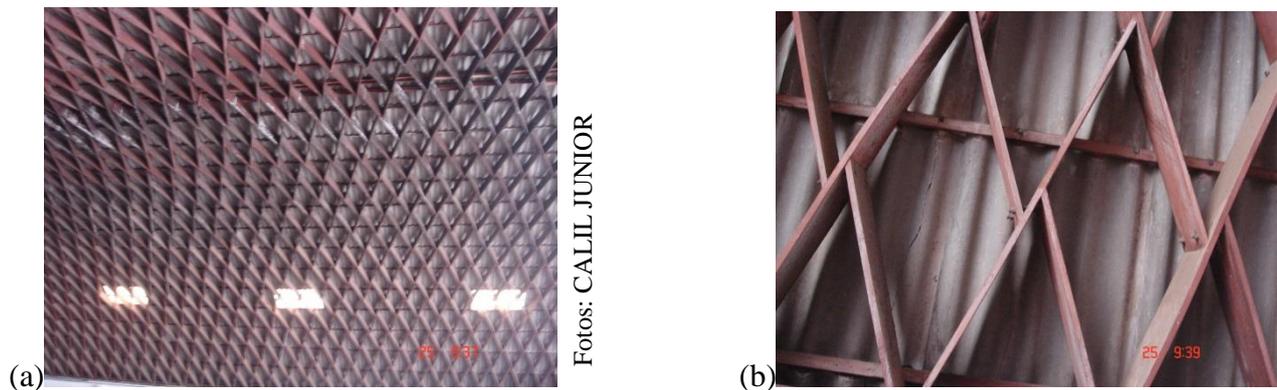
Figura 4.2.2: Cobertura de madeira lamelar semicilíndrica: manchas de umidade, oriundas de infiltrações pelas telhas. Fonte: CALIL (2011)

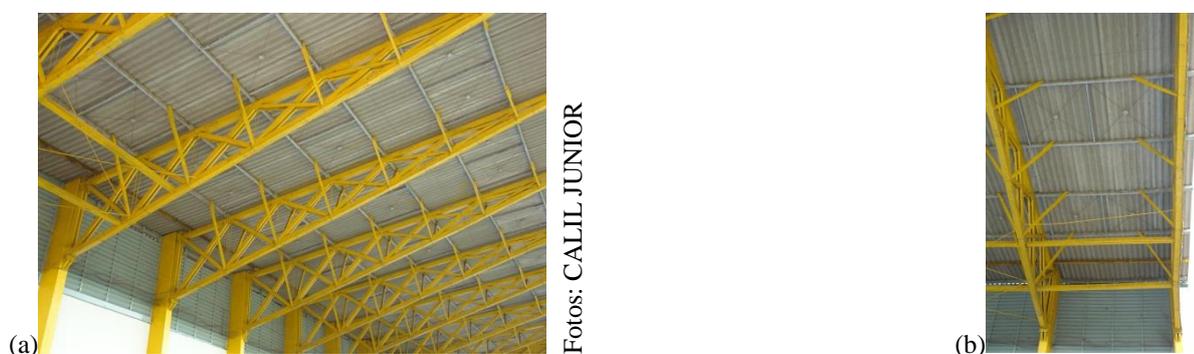
Figura 4.2.3: Cobertura com treliças em balanço (estádio de futebol): falhas no sistema de contraventamento. Fonte: CALIL (2011)

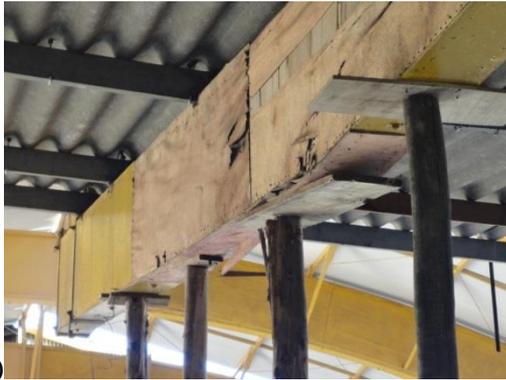
Figura 4.2.4: Cobertura de ginásio, com arcos e vigas de seção caixão I, compostos por madeiras serradas e compensados pregados: (a) ruptura de viga com manutenção inadequada, ocorrida na região biodeteriorada por proliferação de fungos oriundos de infiltrações pelas telhas. (b) Corrosão oriunda de urina de morcegos, em barras metálicas de travamento dos arcos I externos.

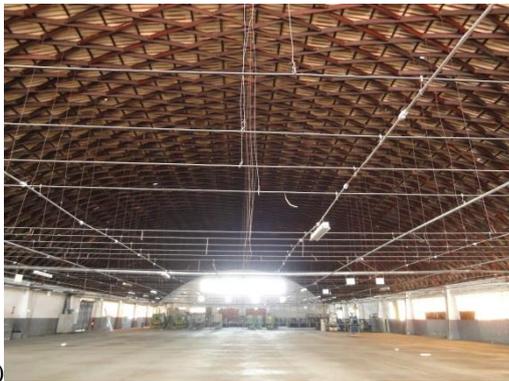
Figura 4.2.5: Cobertura de madeira lamelar semicilíndrica: (a) Deformações excessivas da estrutura lamelar, com grandes deslocamentos perceptíveis em inspeção visual geral; (b) ruptura de lamela, manchas de ações atmosféricas e de umidade na madeira oriundas de infiltrações pelas telhas.

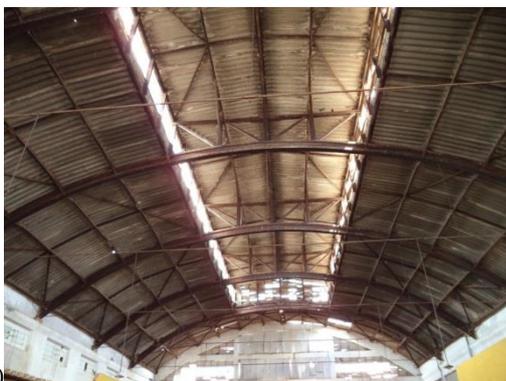
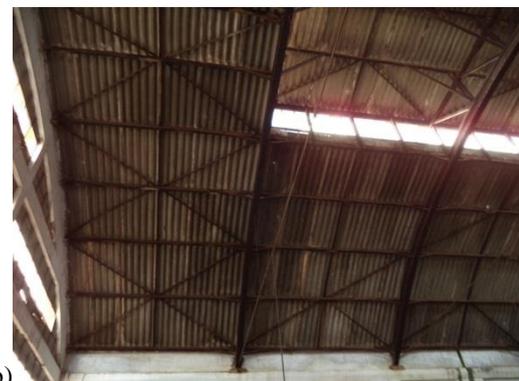
Figura 4.2.6: Cobertura com arcos de madeira laminada pregada: deformações pontuais nos arcos oriundas de cargas concentradas permanentes do lanternim; manchas de ações atmosféricas e de umidade na madeira oriundas de infiltrações pelas telhas. Fotos : BRITO (2014)

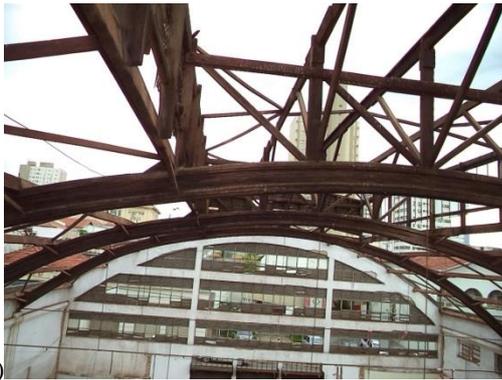
Figura 4.2.7: Cobertura com arcos de madeira laminada pregada: (a) deformações pontuais nos arcos oriundas de cargas concentradas permanentes do lanternim; manchas superficiais de ações atmosféricas e de umidade na madeira oriundas de infiltrações pelas telhas. (b) teste de picoteamento: nesse caso percebe-se as características visuais de Peroba Rosa sã, e observa-se que as manchas nesse ponto são meramente superficiais e não apresentam sinais de apodrecimento na madeira. Fotos : BRITO (2014)

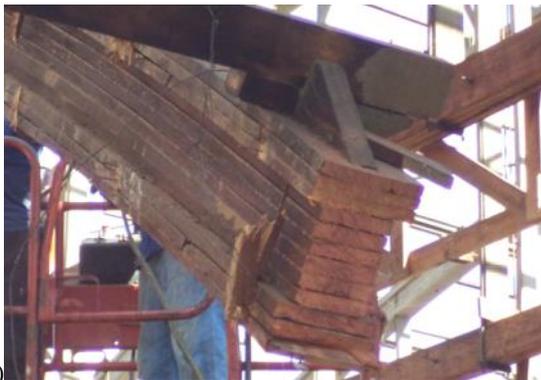
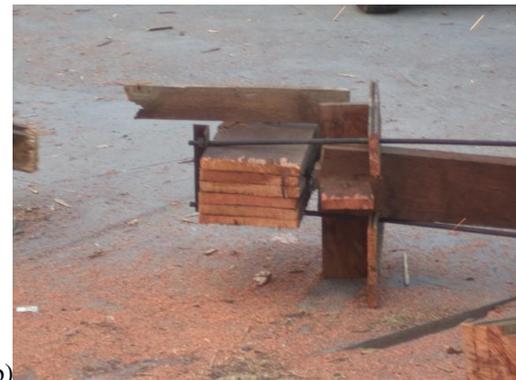
Figura 4.2.8: Arcos de madeira laminada pregada: vale destacar que em muitos casos, as manchas são apenas superficiais, devido ações atmosféricas, podendo aos olhos de um leigo, causar a falsa impressão de madeira com apodrecimento. São claramente perceptíveis as características visuais de Peroba Rosa Sã, nas seções serradas. Destaca-se que em casos como esse, pequenas manutenções e reparos de restauração, viabilizariam a conservação para o uso. Fotos: Autores
