UTILIZAÇÃO DA TERMOGRAFIA COMO TÉCNICA NÃO DESTRUTIVA NO DIAGNÓSTICO DE MANIFESTAÇÕES PATOLÓGICAS OCULTAS EM MADEIRAS DE EDIFICAÇÕES ANTIGAS

USE OF THERMOGRAPHY AS A NON-DESTRUCTIVE TECHNIQUE IN THE DIAGNOSIS OF PATHOLOGICAL MANIFESTATIONS HIDDEN IN WOOD OF OLD BUILDINGS

César A. Figueredo ⁽¹⁾, Cynara F. Bremer ⁽²⁾, Edgar V. M. Carrasco ⁽³⁾

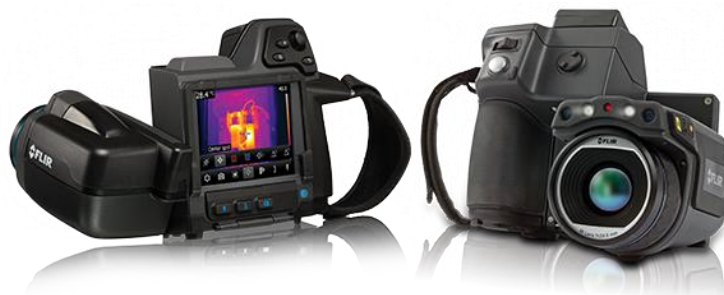
Figura 3: Câmera termográfica FLIR T460.
Fonte: Os autores

O equipamento utilizado nos ensaios foi uma câmera termográfica, FLIR T460, como mostrada na Figura 3. Para a sua utilização é necessário inserir a emissividade do objeto, a temperatura ambiente e a distância até o objeto. A câmera termográfica capta os raios infravermelhos e, utilizando os valores de entrada, dá como resposta a temperatura superficial. Ela opera em uma faixa de temperatura que varia entre -20°C e 1200°C . A câmera termográfica então gera imagens que apresentam as temperaturas superficiais por meio de cores. O aparelho possui uma mira laser, para identificar o ponto do objeto que está sendo analisado. Para a emissividade (E) das madeiras utilizadas no ensaio foi adotado o valor de 0,80.

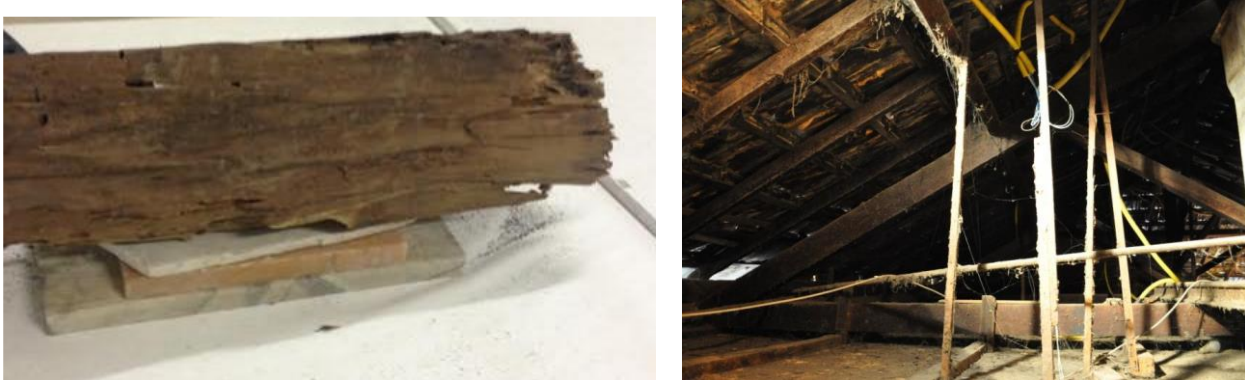
Figura 4: Amostra de madeira e telhado antigo.

Foram realizados dois ensaios, um em laboratório e um em campo, utilizando madeiras antigas. Em laboratório foi utilizada uma amostra de madeira antiga, obtida de uma viga retirada de uma obra de reforma de assoalho de uma edificação histórica. A amostra encontrava-se bastante deteriorada. No ensaio de campo foi escolhido um telhado de edificação datada do final do século XIX. A Figura 4 apresenta os dois objetos de estudo.
