METODOLOGIA E TÉCNICAS DE REABILITAÇÃO DE ELEMENTOS ESTRUTURAIS DE MADEIRA DA “PASSARELA PÊNSEL DE PIRACICABA”

METHODOLOGY AND REHABILITATION TECHNIQUES TIMBER STRUCTURAL MEMBERS OF THE “PIRACICABA SUSPENSION FOOTBRIDGE”

Leandro Dussarrat Brito ⁽¹⁾ (A), Carlito Calil Junior ⁽²⁾

Código de identificação: T9-04

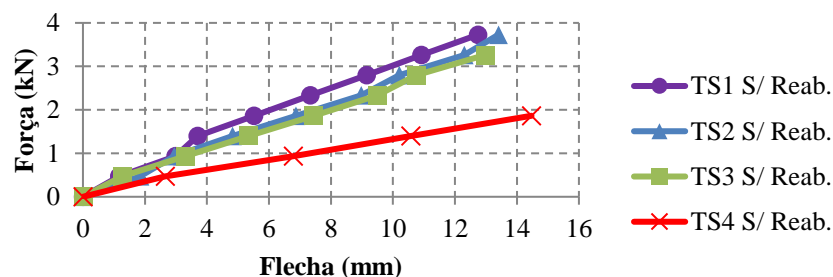
No nível de carregamento equivalente a relação $L/300$, correspondente à flecha aproximada de 13 mm no estudo, obteve-se coerência como resultado do nível de biodeterioração nessas peças, conforme foi estimado pela *Técnica de Inspeção Visual Detalhada*, com mapeamento de imagens digitais assistidas via computador e validada também graficamente pela análise com o uso do Resistograph® [(DUSSARRAT BRITO, L.; CALIL JR, C., 2013b); (DUSSARRAT BRITO, 2014)]. Por essa razão, a escolha das nomenclaturas das 8 vigas transversinas de madeira retirados do módulo m13 da *Passarela* foi definida propositalmente em ordem crescente (TS1; TS2; TS3; TS4; TS5; TS6; TS7; TS8), em função do nível de biodeterioração das peças previamente avaliadas. A Figura 4.6 apresenta os diagramas com os resultados do comportamento das vigas TS1, TS2, TS3 e TS4 parcialmente biodeterioradas na região superior, ainda *sem o emprego de técnica de reabilitação*, válido para os ensaios de flexão estática.

Figura 4.6: Resultados dos ensaios de flexão estática: Comportamento das vigas transversinas de madeira parcialmente biodeterioradas na região superior, ainda sem o emprego de técnica de reabilitação, válido para os ensaios de flexão estática. Fonte: (DUSSARRAT BRITO, 2014)

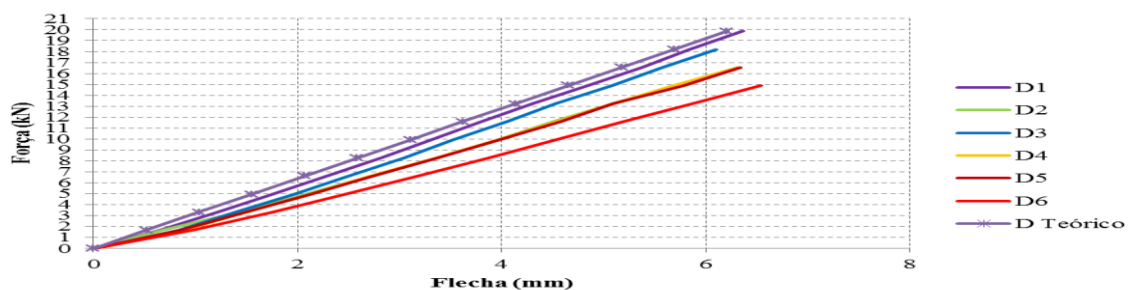
Nos ensaios de flexão estática, para a determinação dos valores estimados do MOE, e do MOR foi respeitada a relação $L/300$, que para o L de 180 cm corresponde à aproximadamente 0,6 cm, para a determinação do valor limite permissível para a deformação elástica máxima de cada viga. A Figura 4.8 apresenta os diagramas com os resultados do comportamento dessas peças, válido para os ensaios de flexão estática.

Figura 4.8: Resultados dos ensaios de flexão estática: comportamento das peças de diagonais de contraventamento (D1, D2, D3, D4, D5, D6) de *Eucalyptus citriodora*, superficialmente biodeterioradas, avaliadas para estimativa dos valores do MOE e do MOR, das peças originais da estrutura.

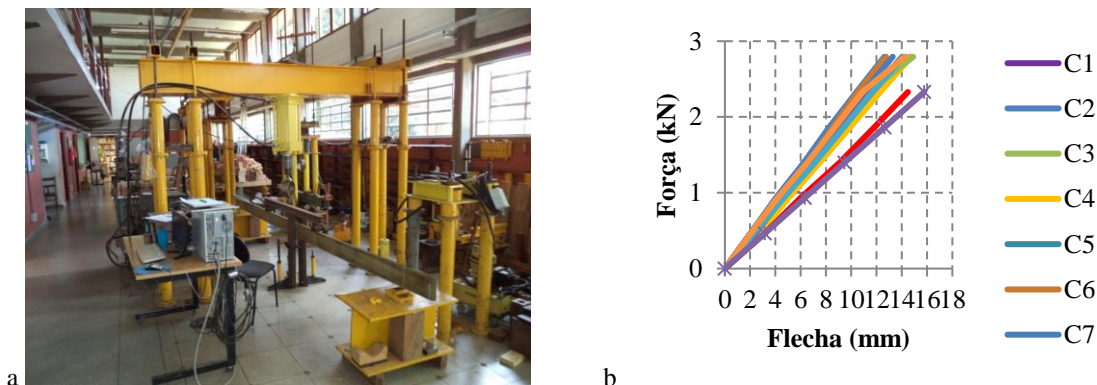
Figura 4.9: a) Visão geral do esquema dos ensaios estáticos não destrutivos na hipótese de flexão, para caracterização das cobrejuntas novas de madeira de *Eucalyptus citriodora*. Foto: DUSSARRAT BRITO; b) Comportamento das peças de madeira de *Eucalyptus citriodora*, caracterizadas para utilização na técnica de reabilitação como cobrejuntas justapostas, válido para os ensaios de flexão estática.

A metodologia proposta consistiu na aplicação de técnicas de reabilitações com cobrejuntas justapostas com peças estruturais comerciais de dimensões 3 cm x 15 cm de *Eucalyptus citriodora*,

fixadas paralelamente aos elementos estruturais que foram previamente identificados com manifestações patológicas durante as inspeções. Para a caracterização do MOE das peças a serem utilizadas como Cobrejuntas Justapostas (CJ), foram realizados ensaios estáticos de flexão não destrutivos (END) em 12 peças estruturais novas de *Eucalyptus citriodora*, tratadas com CCA sob vácuo-pressão em autoclave, com dimensões médias aproximadas de 3 cm de espessura, por 15 cm de altura e 438 cm de comprimento, compatível com o comprimento das transversinas. A foto na Figura 4.9a ilustra a metodologia dos ensaios estáticos não destrutivos (END), de flexão de viga de madeira, em tamanho estrutural real, conforme a distribuição de cargas da ASTM D 198-08, para caracterização das peças de cobrejuntas de *Eucalyptus citriodora*. Na realização dos ensaios, para a determinação dos valores de MOE, foi respeitada a relação $L/300$, que para o L de 390 cm corresponde a aproximadamente 1,3 cm, no intuito de determinação do valor limite permissível para a deformação elástica máxima de cada viga. Na Figura 4.9b estão apresentados graficamente os resultados do comportamento dessas peças, na relação Força x Flecha.
