## **“RETROFIT” DE UMA EDIFICAÇÃO DE MADEIRA CONSTRUÍDA COM O SISTEMA VIGA-PILAR EM MORRETES-PR**

### **RETROFIT OF A WOOD BUILDING CONSTRUCTED WITH POST AND BEAM- SYSTEM IN MORRETES-PR**

**C. Laroca <sup>(1)</sup> (A), E. Penner <sup>(1)</sup>**

**Código de identificação: T7-12**

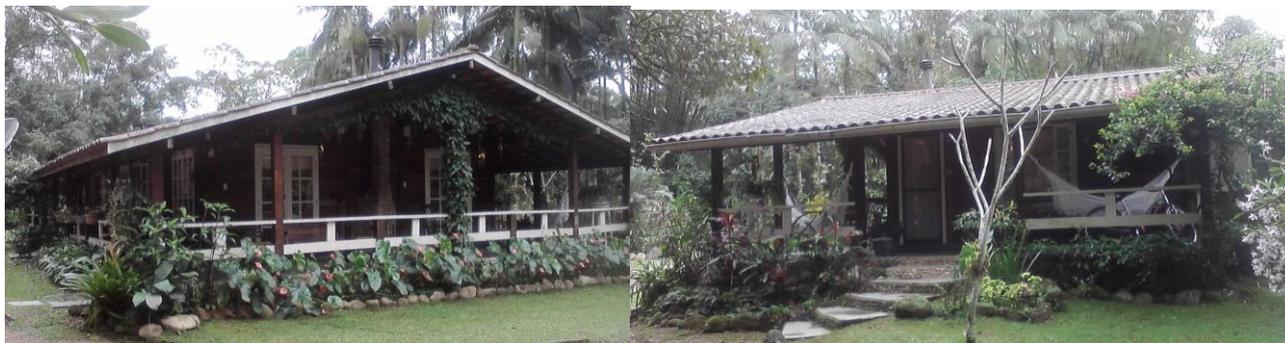
Verificou-se que se tratava de uma edificação térrea, um “kit padrão” com área total de 186m<sup>2</sup>, com ambientes de estar, jantar, cozinha e três dormitórios sendo uma suíte (Fig. 2 e 3). No decorrer dos anos o proprietário realizou apenas pequenas modificações em relação ao projeto original fornecido pela empresa CASEMA.

Figura 2: Fachadas frontal e lateral

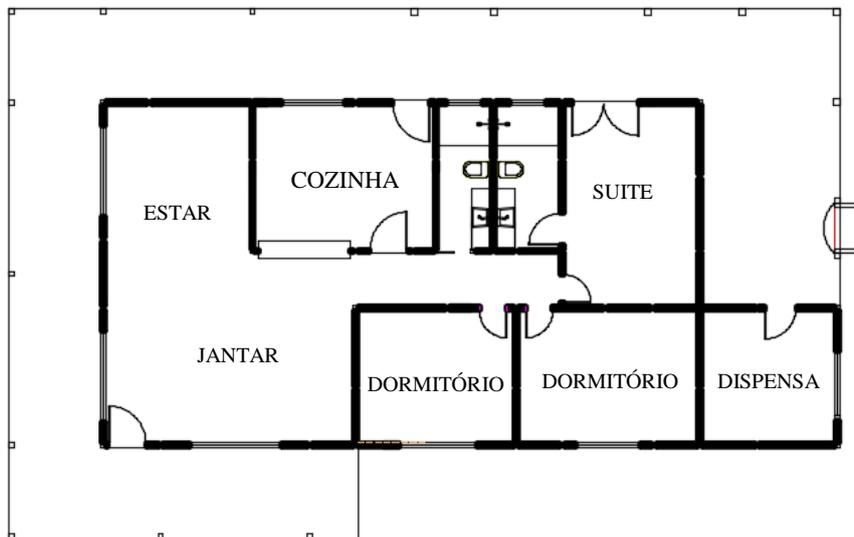
Figura 3: Planta original

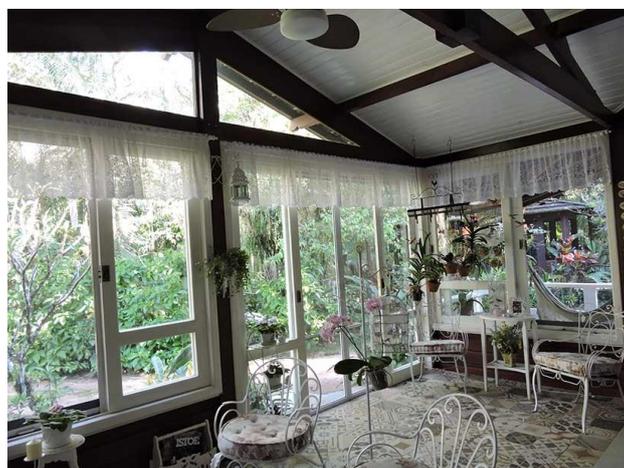
Figura 8: Vista interna da edificação (estar)

As paredes hidráulicas das áreas molhadas foram executadas em alvenaria de tijolos e posteriormente revestidas com placas cerâmicas decorativas (azulejos). As instalações elétricas foram embutidas no interior dos montantes, os pontos de tomadas, interruptores foram previstos em uma etapa anterior. A última etapa foi de acabamento da obra. Nesta fase foram lixados todos os componentes de madeira (vigas, paredes, assoalho, janelas, entre outros), e impermeabilizados com *stain* (impregnante) com proteção para raios UV. Todos os tetos foram pintados com esmalte a base de água semi brilho branco com o de melhorar a reflexão da luz no interior da edificação, figuras 7, 8 e 9.

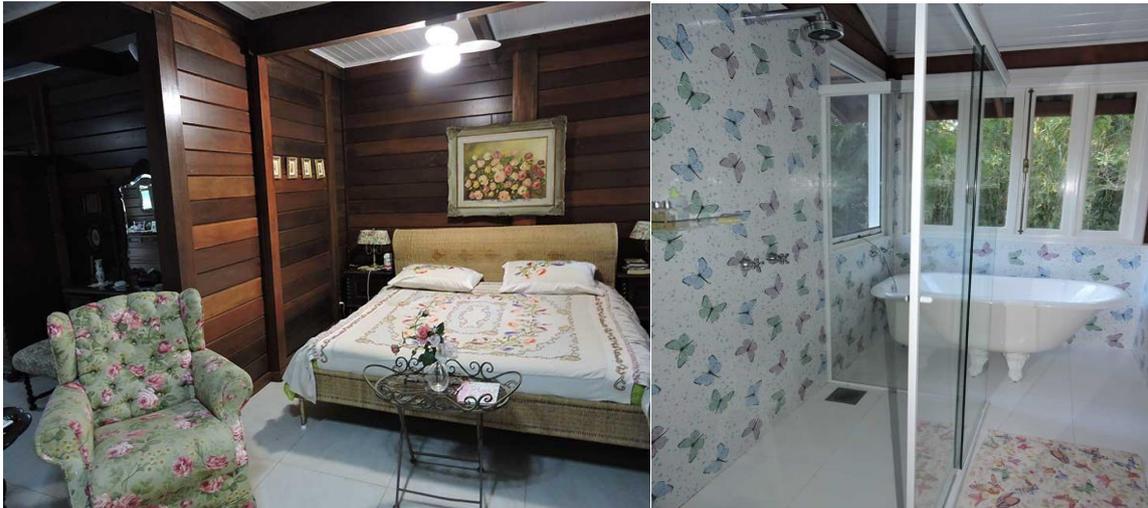
Figura 9: Vistas internas da edificação (suíte inferior e bwc)
