DIAGNÓSTICO DE LA CUBIERTA Y BAJOCUBIERTA DE MADERA DE UN EDIFICIO AGROFORESTAL Y PROPUESTAS DE ACTUACIÓN

DIAGNOSIS OF THE CURRENT STATE OF THE ROOF AND FLOOR TIMBER STRUCTURE OF AN AGROFORESTRY BUILDING, AND PROPOSALS FOR ACTION

Código de identificación: T9-13

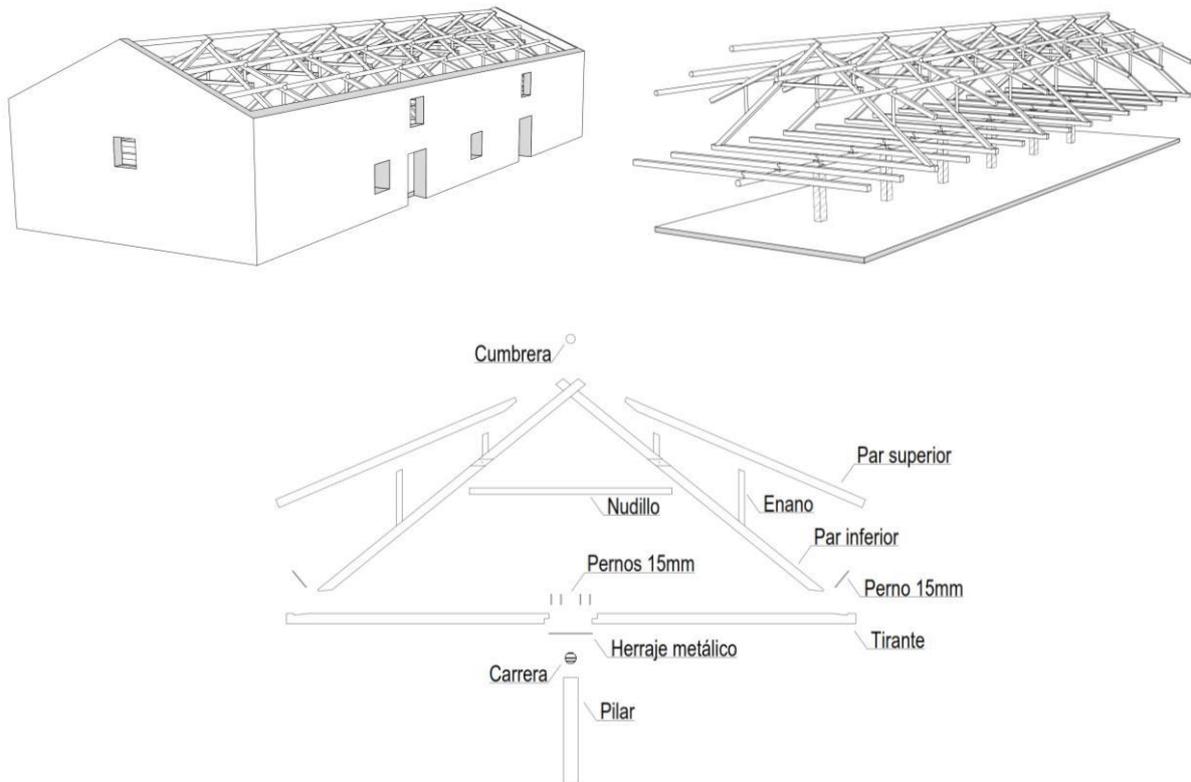
Figura 1: Planos detalle del edificio, su estructura y la configuración de la cercha.

La cubierta está formada por cerchas, correas y cabios, mientras que el forjado lo conforman un sistema de vigas y los mismos tirantes de las cerchas. Estas piezas de forjado apoyan en un punto intermedio sobre las carreras, piezas que recorren longitudinalmente el edificio por su punto medio apoyadas sobre pilares de mampostería alineados.
