REABILITAÇÃO ESTRUTURAL E ENSAIOS NÃO-DESTRUTIVOS EM TESOURAS DE CAIBRO - ARMADO DOS FORROS OITOCENTISTAS LUSO-BRASILEIROS. PROBLEMÁTICAS DE CONSERVAÇÃO

STRUCTURAL REHABILITATION AND NON-DESTRUCTIVE TESTS IN REINFORCED - RAFTERS SCISSORS OF THE NINETEENTH CENTURY LUSO BRASILIAN CEILINGS. CONSERVATION PROBLEMS

Larissa Camilo e Silva ⁽¹⁾ (A), Edgar Mantilla Carrasco ⁽²⁾, Eduarda Vieira ⁽³⁾

Código de identificação: T9-15

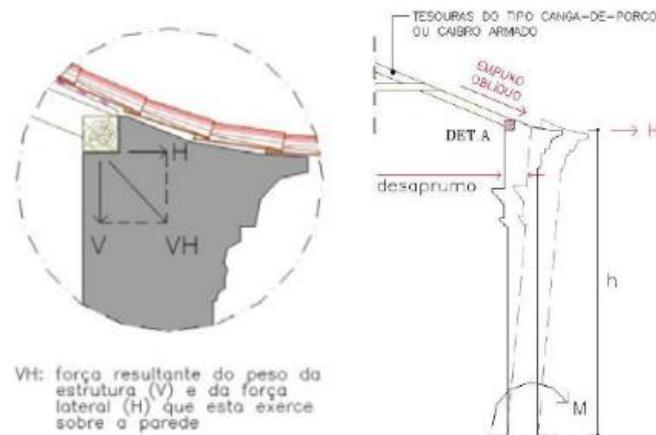
O empuxo lateral, proveniente da falta da linha baixa descarrega obliquamente as forças nas alvenarias, devido ao fato de não trabalharem a tração [7]. Estes esforços horizontais (V_H), que são as resultantes do peso com a força lateral exercida na parede, resultam nas paredes um momento de giro na base igual a:

Figura 4: Detalhe dos esforços e rotação das ações causados sobre a parede.
Fonte: Frederico Almeida, Mosteirinho de Paudalho, s/d.

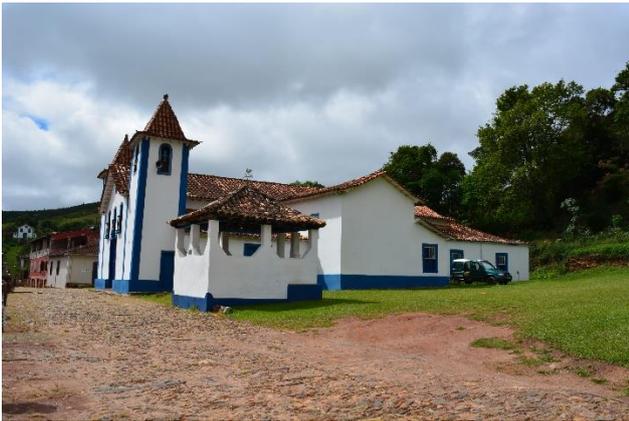
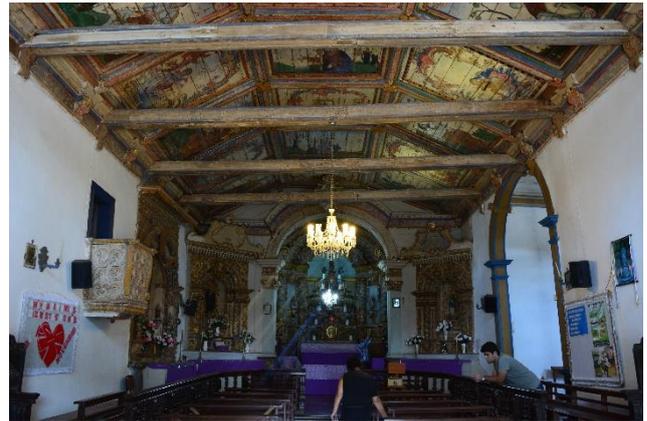
Figura 6: Fachada lateral e nave da Igreja de São Bartolomeu.
©Larissa Silva, 2016.

O estado de conservação da Igreja é crítico registando-se perdas de telhas, deslocamentos de ripas e orifícios que permitem a entrada de intempéries na cobertura, como consequência do atual estado de conservação, há perda de policromia dos forros da nave e do altar-mor.

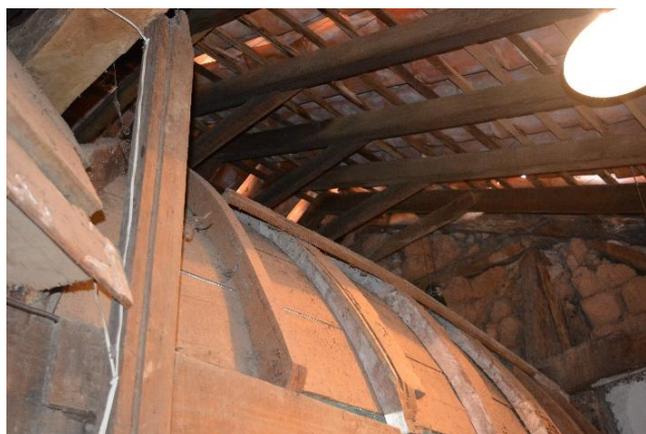
O acesso a cobertura é feito através das portas laterais do altar-mor, onde é possível ter acesso as tesouras que compõem o telhado. Não há espaçamento entre as telhas e a tesoura.

Figura 8: Vista interna dos caibros do telhado.
©Larissa Silva, 2016.

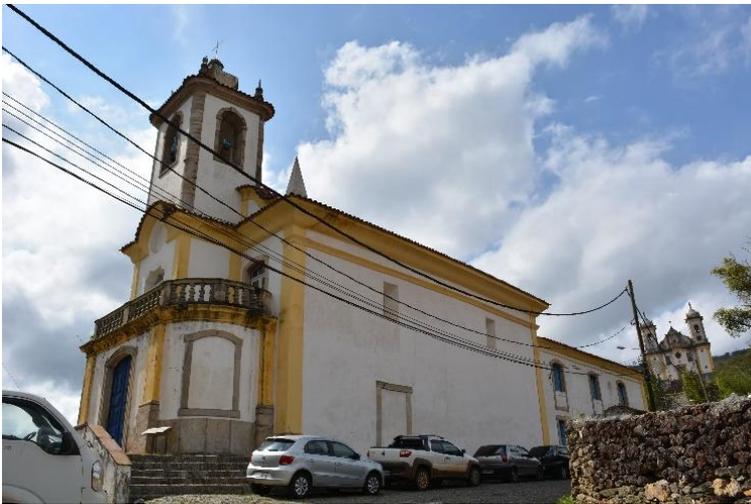
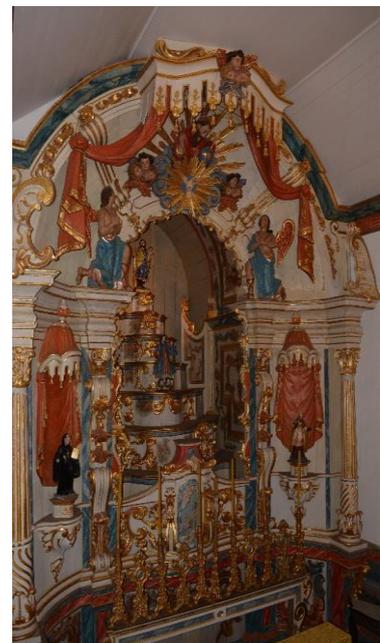
Figura 11: Fachadas lateral e frontal e altar-mor da Igreja de São José.
© Larissa Silva, 2016.

Com o deslocamento das paredes laterais mais acentuados que a Igreja de São Bartolomeu, a Igreja de São José, também apresenta barras de ferro ao longo da nave para dificultar os empuxos laterais causados pela instabilidade da tesoura de caibro-armado. Acredita-se que a vibração causada pelo trânsito automóvel tenha agravado os deslocamentos das alvenarias. Na vistoria, realizada no dia 11 de outubro de 2016, constatou-se uma curvatura acentuada ao longo de toda a alvenaria da nave.
