ANÁLISE ESTRUTURAL EM PÓRTICO DE MADEIRA ROLIÇA DE EUCALIPTO (*CORYMBIA CITRIODORA*) DO EDIFÍCIO ESCOLA DE MARCENARIA

STRUCTURAL ANALYSIS IN ROUND WOOD FRAME OF EUCALYPTUS (*CORYMBIA CITRIODORA*) OF ESCOLA DE MARCENARIA BUILDING

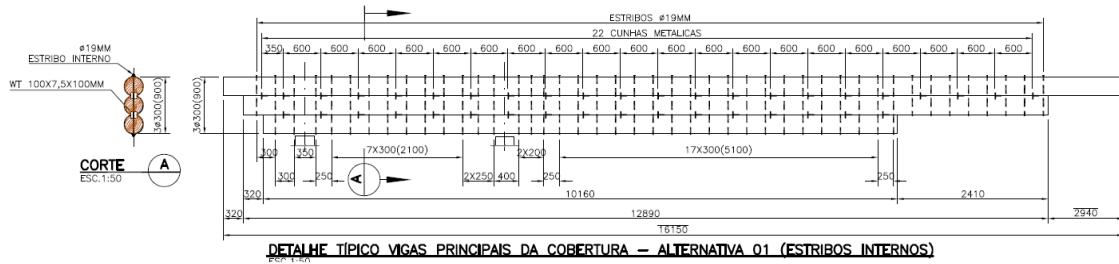
Na Figura 2, para união das três peças da viga composta foi indicada a utilização de 44 estribos internos com 19 mm de diâmetro e 22 cunhas metálicas (100 x 100 mm x 7,5 mm de espessura). O espaçamento entre os estribos variou de 200 mm a 400 mm, sendo que a maior parte foi de 300 mm. As cunhas estavam separadas a cada 600 mm.

Figura 2: Desenho da viga composta (principal) do pórtico detalhando a alternativa de união utilizada na edificação.

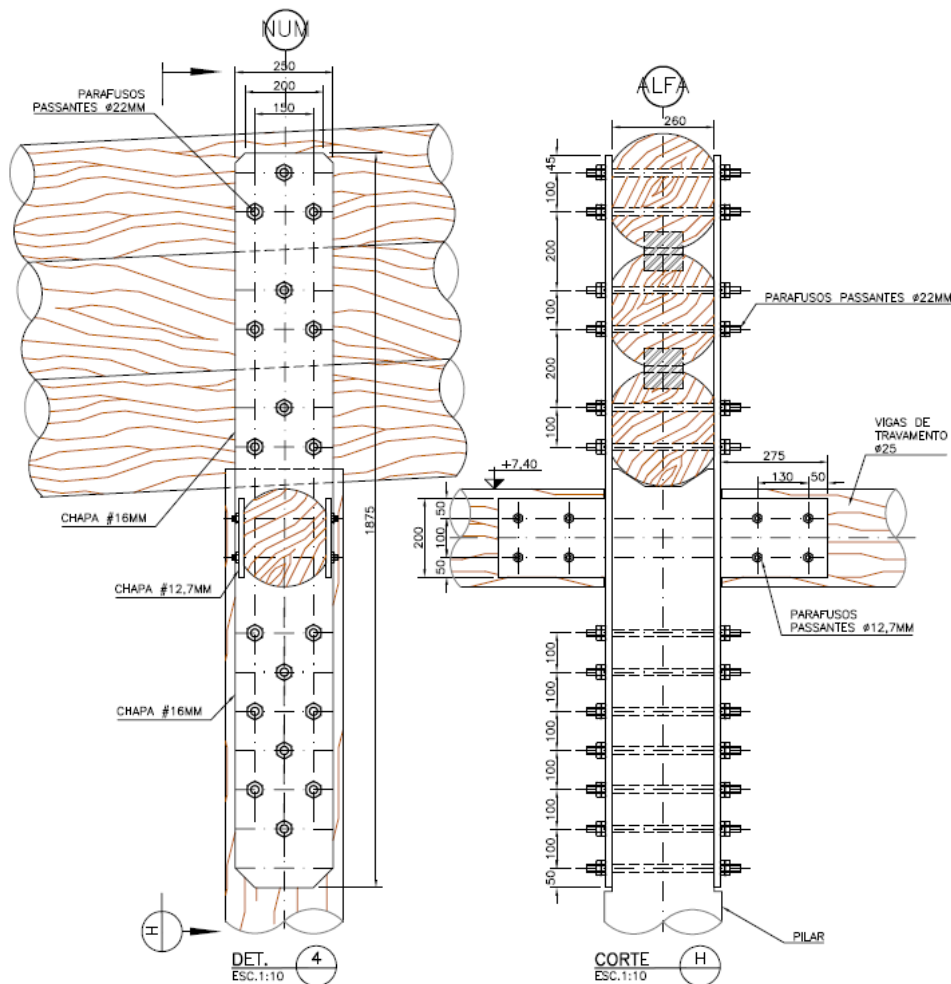
A união da viga composta aos pilares foi idealizada utilizando-se duas chapas metálicas de 16 mm de espessura conectadas por parafusos passantes. Foi indicada a utilização de três parafusos de 22 mm de diâmetro em cada poste da viga e nove parafusos no pilar (Figura 3).

Figura 3: Detalhe da união entre as vigas compostas e os Pilares 2, 3, 4 e 5 do pórtico.

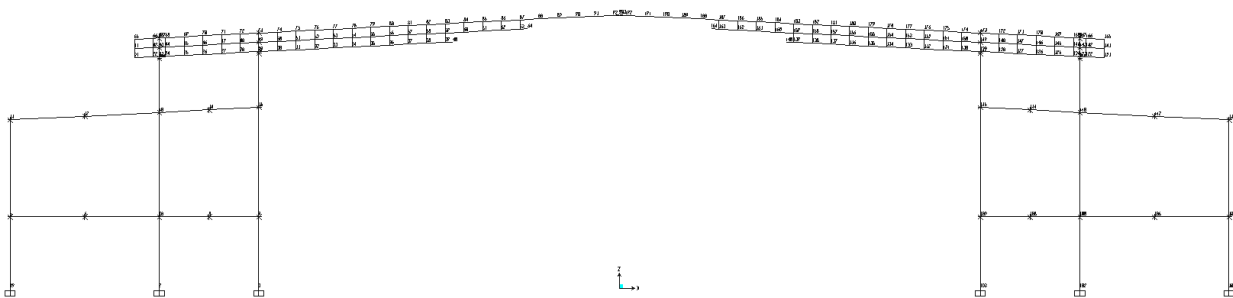
Para esta análise foi elaborado um modelo estrutural que considerou a rigidez das uniões flexíveis oriundas das ligações parafusadas. Esse modelo consistiu em um sistema de pórticos com vigas compostas de três postes unidos por meio de estribos internos (parafusos passantes), apoiados e unidos em pilares de madeira roliça (Figura 4).

Figura 4: Esquema estrutural com o eixo de todos os elementos estruturais correspondentes à Figura 1.
