## EMENDAS DENTADAS REFORÇADAS COM FIBRAS DE VIDRO E NATURAIS PARA UTILIZAÇÃO EM MADEIRA LAMINADA COLADA

### REINFORCEMENT OF FINGER JOINTS WITH GLASS AND NATURAL FIBERS APPLIED TO GLULAM

Antonio A. Dias <sup>(1)</sup>, Lucas Starguelin <sup>(2)</sup>

**Código de identificação: T4-01**

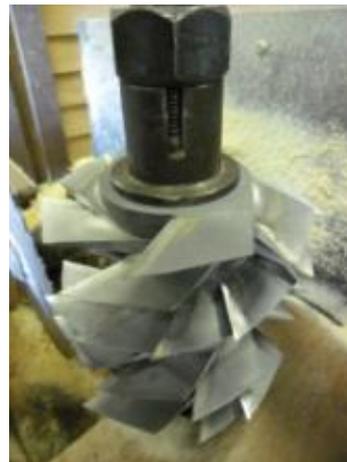
No processamento dos dentes foram utilizadas facas asas giratórias, como ilustra a Figura 1.

comprimento	L=28,30 mm	
largura	t=6,98 mm	
largura da ponta	b=0,81 mm	
inclinação	A=1:10,6

Figura 1: Processamento dos dentes da emenda dentada e detalhe das facas

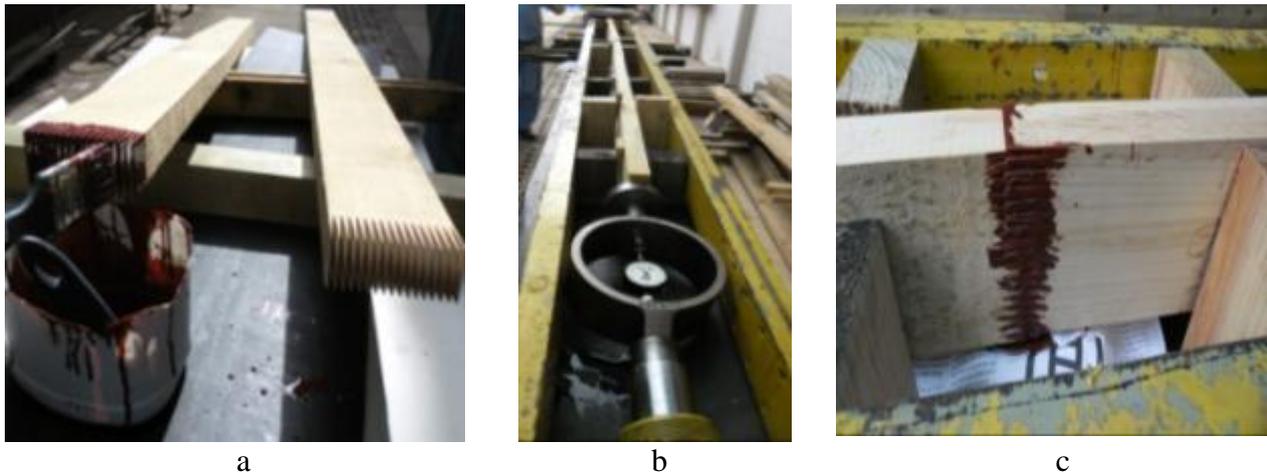
O adesivo utilizado nas emendas dentadas foi Cascophen, pressão de colagem 9 MPa e tempo mínimo de prensagem igual a 2 segundos, conforme recomenda a norma DIN 68140: 1971 [15]. O equipamento usado para a prensagem era composto por um pistão pneumático para aplicação da força e um anel dinamométrico para acompanhamento da força necessária para a execução da emenda. O período da cura do adesivo foi superior a 10 dias, em temperatura ambiente.

A Figura 2 ilustra as etapas de colagem e pressão da emenda dentada com o adesivo Cascophen.

Figura 2: Aplicação do adesivo Cascophen nas emendas (a), equipamento utilizado para prensagem (b) e detalhe da emenda dentada prensada no equipamento (c).

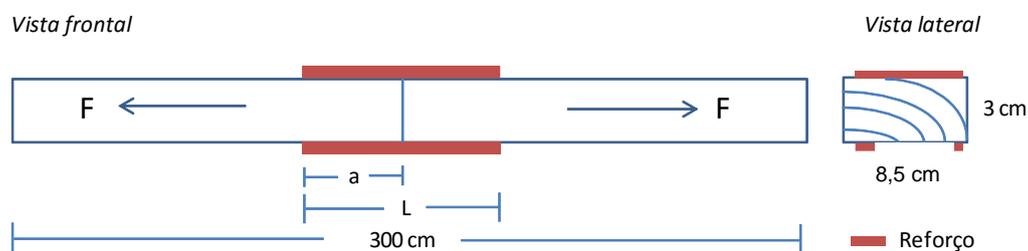
A Figura 3 apresenta o esquema do reforço aplicado nas peças.

Figura 3: Esquema geral de uma peça com emenda dentada e reforço.

Com relação ao comprimento do reforço ( $L=2a$ , ver figura 3), o valor de  $a$  foi estimado considerando a resistência ao cisalhamento na interface madeira com adesivo epóxi igual a 10 MPa, como definido por Fiorelli (2002). Obteve-se o valor igual a 25 cm, optando-se por usar um comprimento de 35 cm.

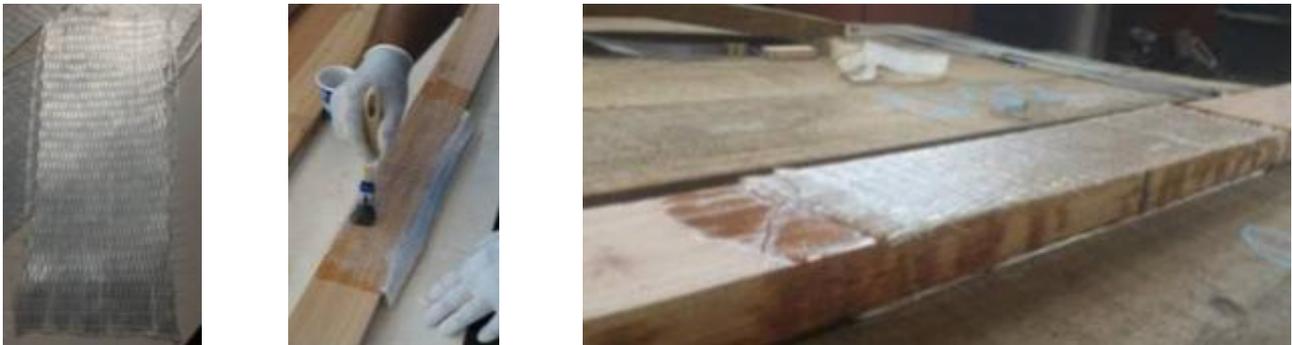
A colagem foi realizada utilizando a resina epóxi AR300. O período da cura das peças com o reforço foi superior a 8 dias em temperatura ambiente. O procedimento para a colagem do reforço com 6 camadas de fibra de vidro por peça está ilustrado na Figura 4.

Figura 4.: Colagem do reforço com fibra de vidro

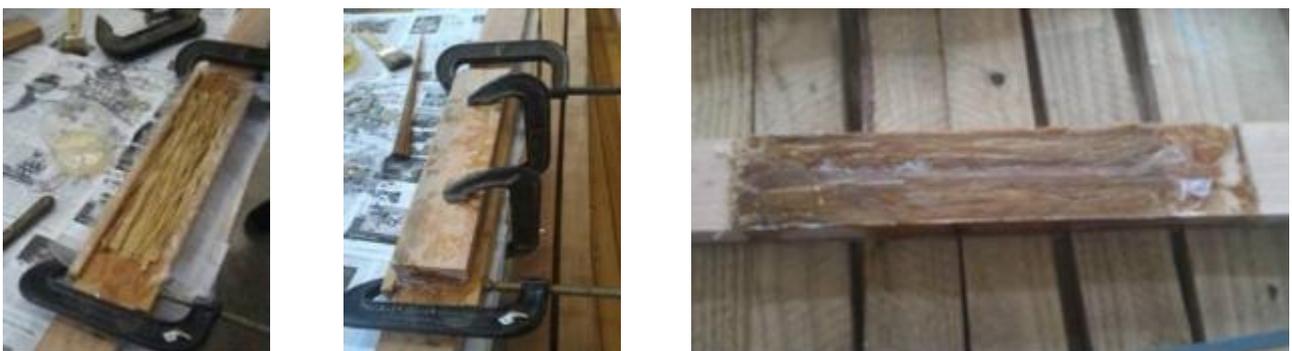
A Figura 5 ilustra o processo de aplicação da fibra de curauá, realizada com o auxílio de garras e madeiras de apoio para a melhor adesão da fibra à madeira.

Figura 5: Colagem do reforço com fibra de curauá

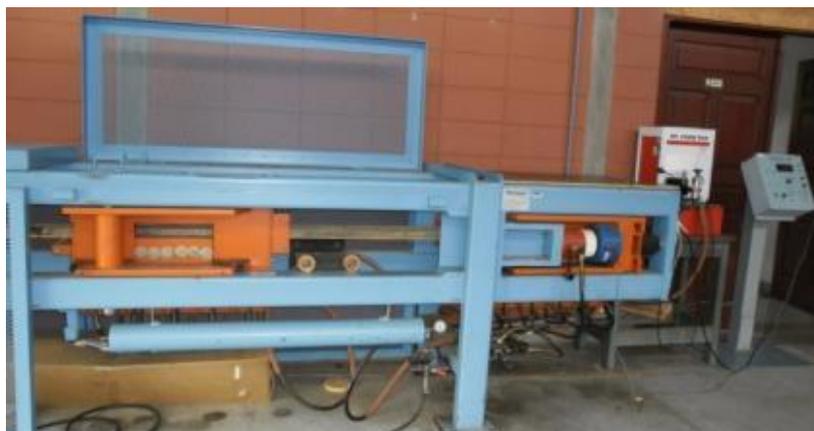
Os ensaios de tração nas lâminas foram realizados na máquina de ensaio de tração horizontal, modelo 422 da Metriguard com capacidade para 880 kN, mostrada na Figura 6. A resistência à tração paralela as fibras ( $f_{t0}$ ) ou da emenda dentada ( $f_{gt,0}$ ) foi dada pela razão entre a força máxima aplicada e a área de madeira da seção transversal da peça, como determina a norma ABNT: NBR7190/1997 [16].

Figura 6: Máquina para ensaio de tração horizontal - Metriguard.
